# 柳之御所遺跡の変遷

Vicissitudes of the Yanagino-gosho Archaeological Site

羽柴直人

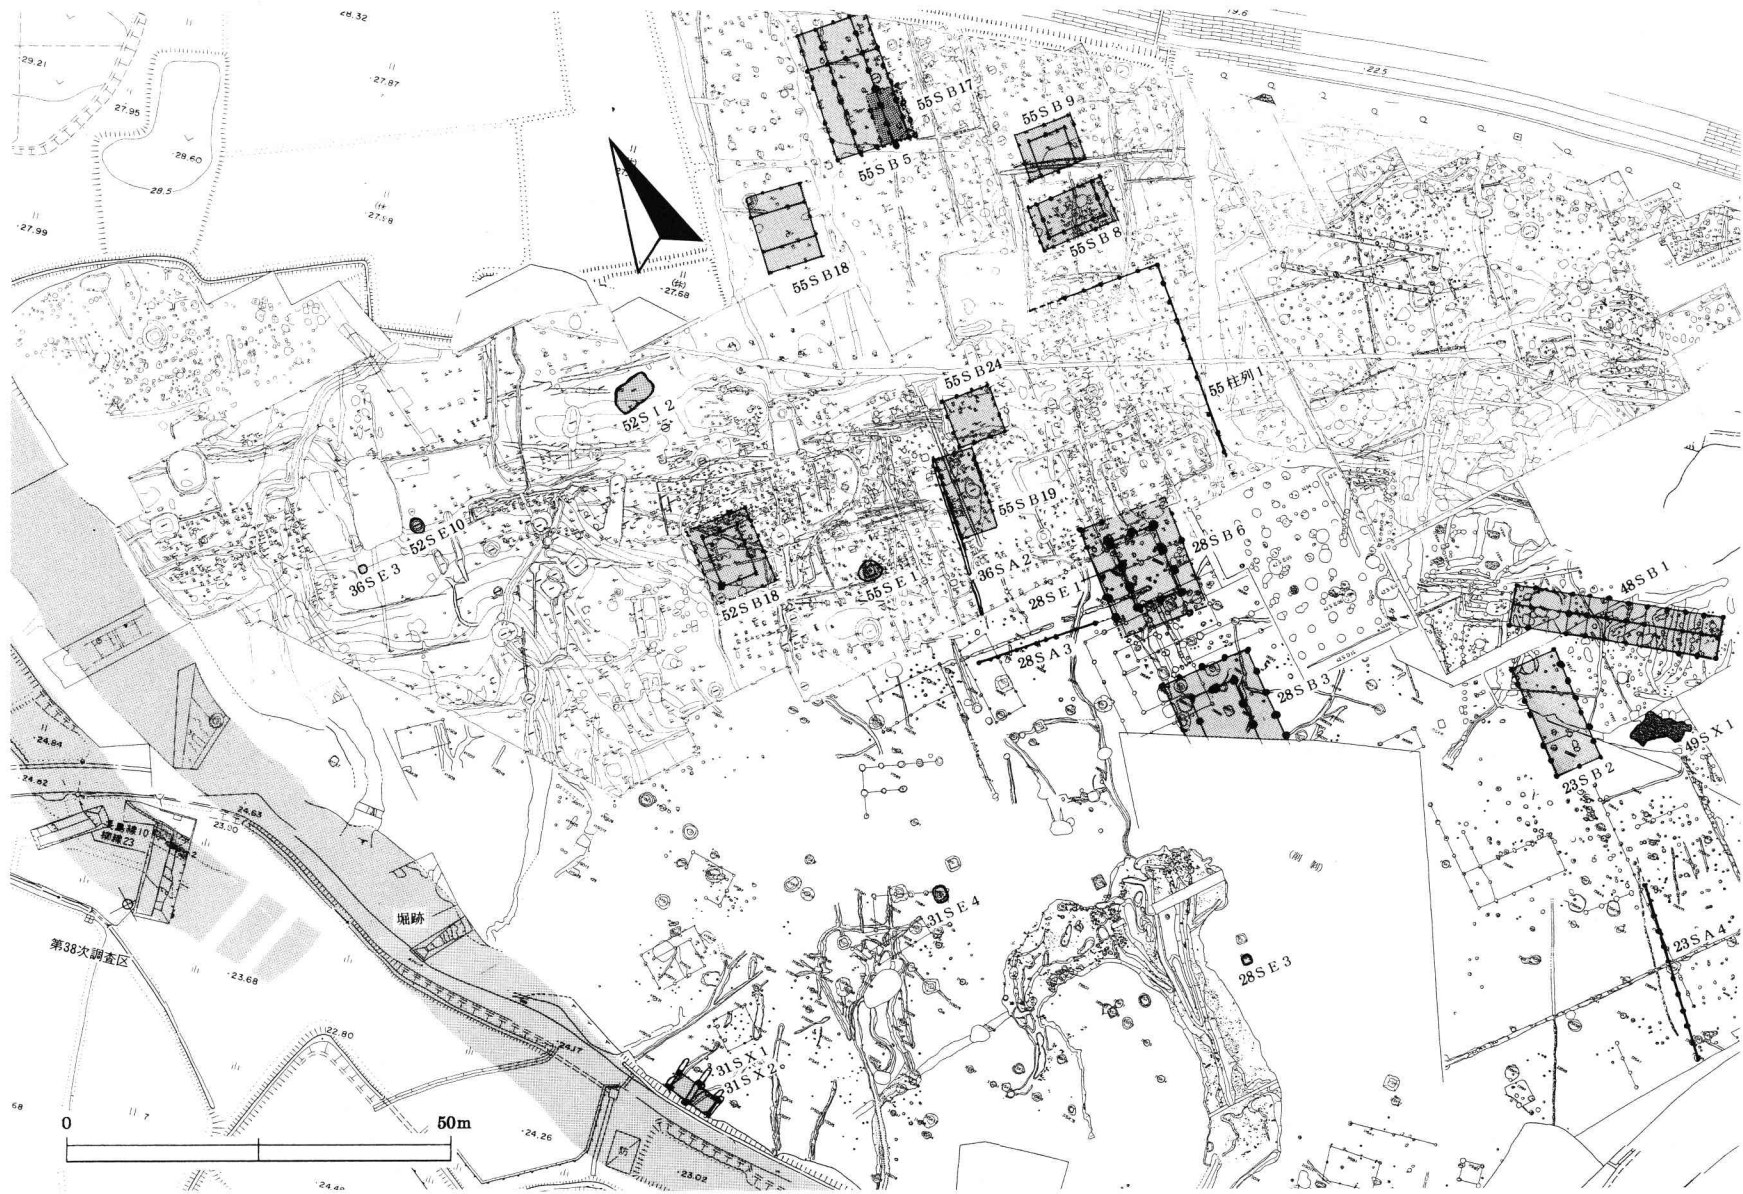
図3 1期、2期の様相詳細図

本的には東に $3^{\circ}\sim 7^{\circ}$ 傾く建物と、それを遮蔽する同様の角度の柱列から構成されている。中心となる建物は柱間寸法が他に比較して大きい28S B3と28S B6と推測される。それ以外の建物はそれに附属する建物と推測される。井戸は55S E1が非常に深く井戸枠を有しており、1期、2期を通じて使用された恒常的な施設と推測される。

55 柱列1, 23S A4, 28S A3 は柱列である。おそらくは中心建物を遮蔽する柵, 塀の痕跡と推測される。28S A3 は中心建物 28S B6 とプランが重複するので, 28S B3 に伴う遺構と判断できる。

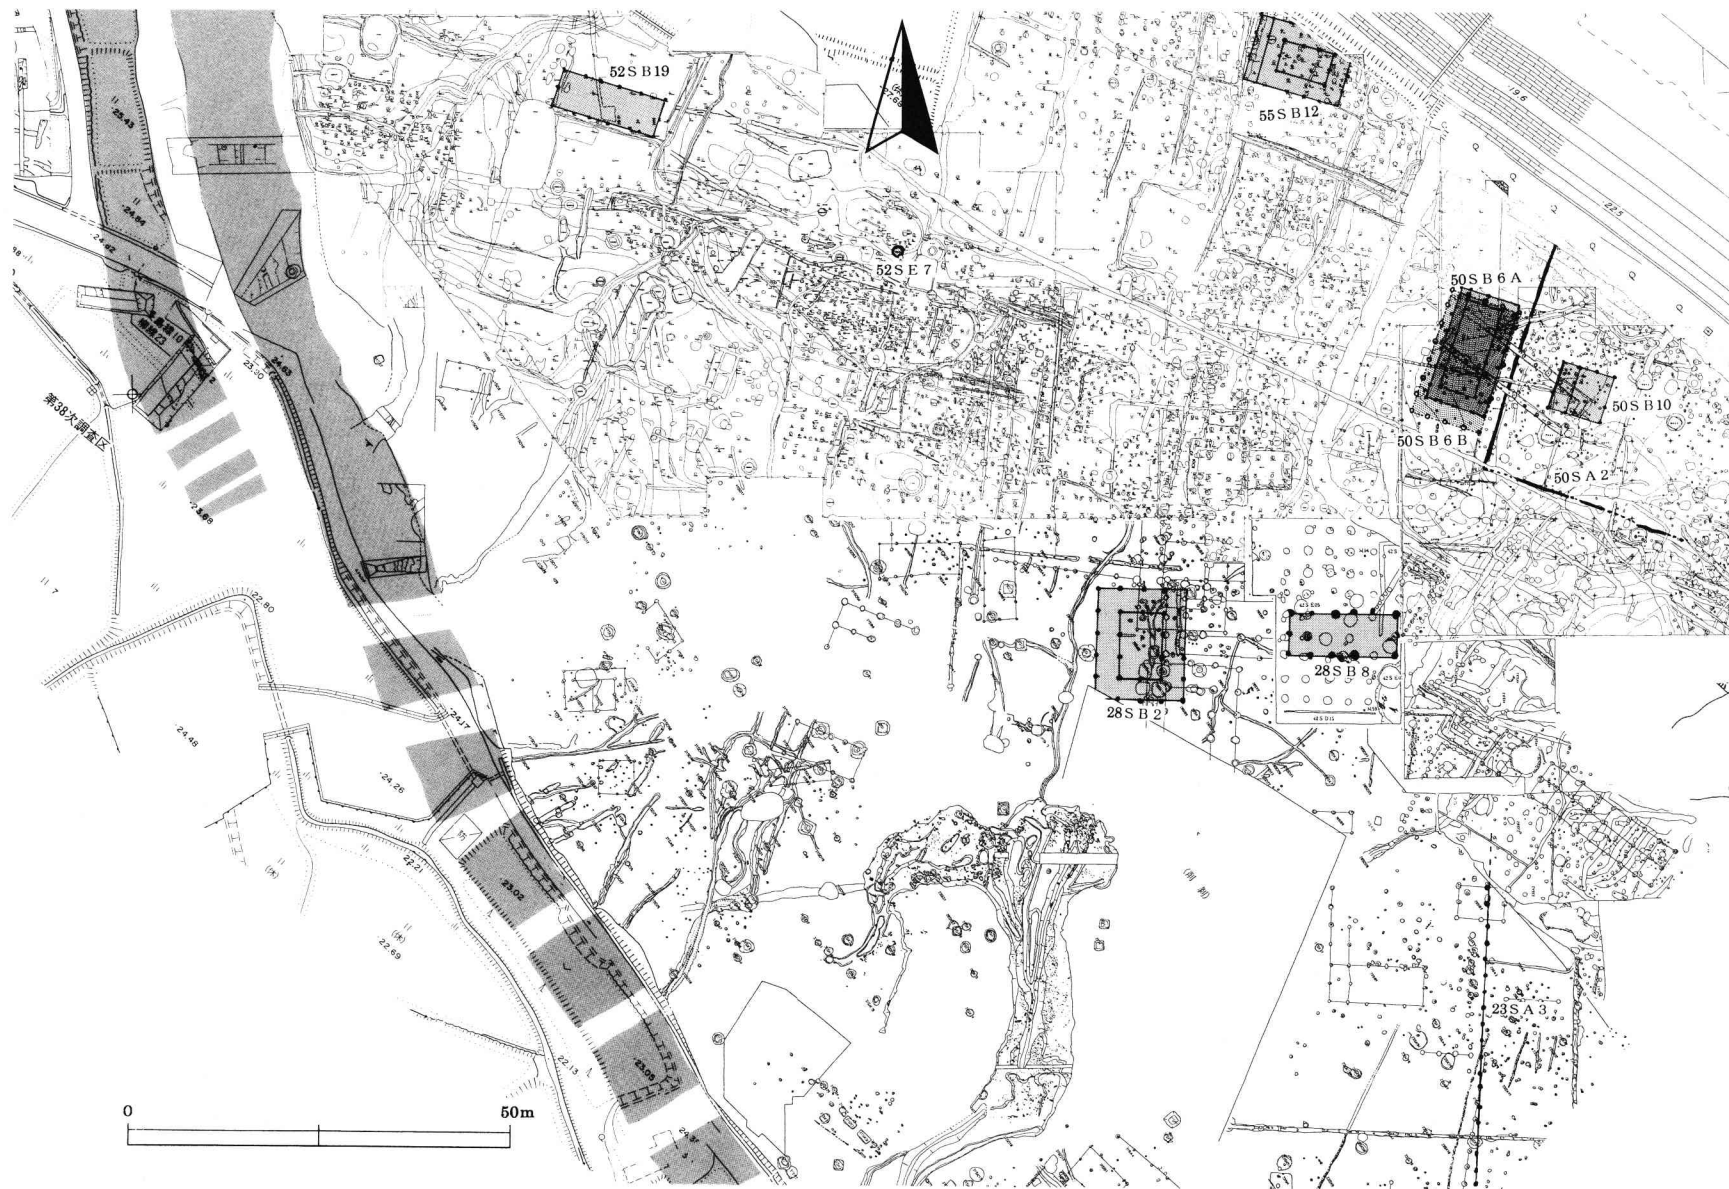
図5 3期の様相詳細図

3期の柳之御所遺跡の様相をまとめる。中心建物とその他の建物の角度が異なることを指摘できる。また中心域以外にも区画された独立した空間が存在する。これは堀内部全体を統制する一貫性のある規格が失われている状況である。中心域は正方位で構成される建物と区画施設からなり、それ以外はN-17°-Eの建物と区画施設で構成される。これは中心域とそれ以外ではそれぞれ異なる施設として機能していたことを物語る。3期は堀内部に未だ道路が存在していないが、堀内部全体のまと

50S A2は角度と遺構の重複関係から3期に属する可能性が高い。この塀はL字形をなしているが、それに遮蔽される範囲は中心建物域とは異なる。つまり堀内部地区において地点により機能の分化が成立したことを物語っている。50S A2に囲まれる範囲の中の建物には50S B10がある。しかしこれは小規模な建物で、北上川に浸食された部分に主たる建物が存在していた可能性が高い。また正方位の柱穴列23S A3は積極的な根拠はないが3期に属する可能性が高いと考える。これは中心建物28S B2を囲画する塀の一部と推測される。52S E7は3期の形状のロクロかわらけがまとまって出土している。深さから井戸とは考えられない。52次検出の道路遺構52S C1の路面上に存在しており、このことから3期は堀内部に道路が存在していないと推測される。
