洪水常襲地域における災害文化の現代的意義

Research Notes

長尾朋子

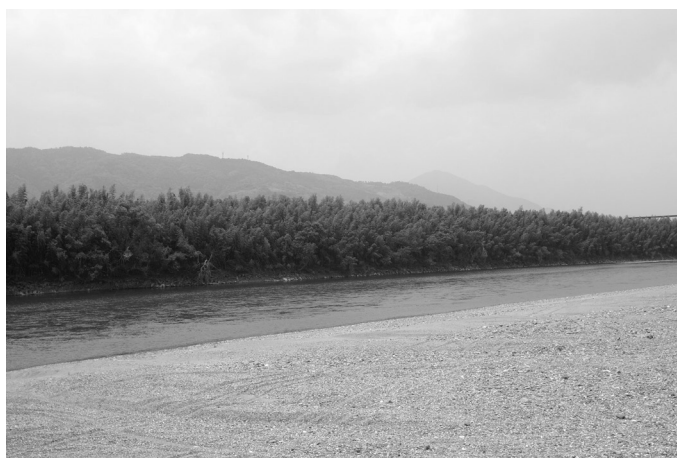
写真1 日本最大規模を誇る吉野川の水害防備林
(2005年6月4日撮影)

霞堤は、上流に向けて「ハ」の字に開くように不連続に雁行させた堤防である。洪水時には開口部（切れ間）から洪水流を逆流させることによって減勢させ、また溢れた水を切れ間から河川に戻す役割も果たす。この流入する洪水流を減勢させるために、堤防の切れ間に水害防備林を配置することが多い。水害防備林は、伝統的な氾濫許容型の1つとして、霞堤と併用して使われてきた。河畔林とは異なり、地域住民の意志に基づいて維持管理されている水害防備林は、洪水流の減勢による護岸機能、洪水堆積物をトラップしスクリーニングする機能などを有し、それを維持管理してきた河川の景観そのものが、災害文化である。吉野川（写真1）、久慈川〔長尾, 2004〕、木津川（写真2）、四万十川〔長尾, 2007〕をはじめとした日本の多くの河川でみることができる。また、大井川下流域の舟形屋敷や砺波平野のカイニョのように、水防機能を兼ねて植樹された屋敷林も各地域に点在する。水防のための知恵が生かされた景観を愛しみ評価されている世界的な建築事例として、桂離宮（京都府）の笹垣もあげられよう。これは桂川に面して立地する桂離宮の洪水被害軽減のために、竹を地植えで根をつけたまま編み込んで垣根となしたもので、高床式の離宮と組み合わせて水防機能を有するものとして評価されている美しい景観である（写真3）。

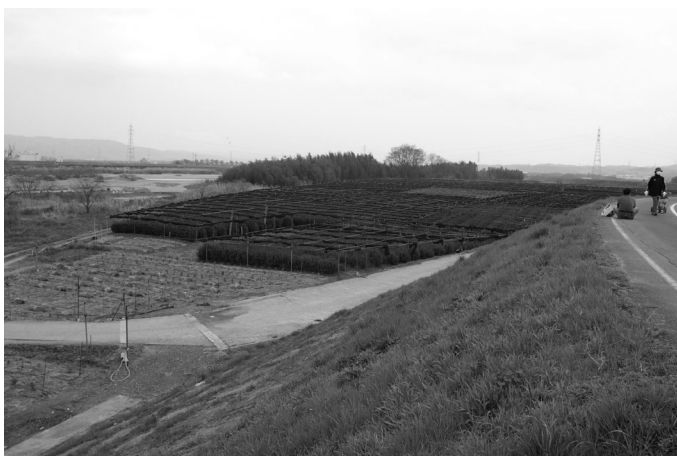
写真2 タケと樹木(茶)による二段構えの木津川水害防備林
(2005年4月3日撮影)

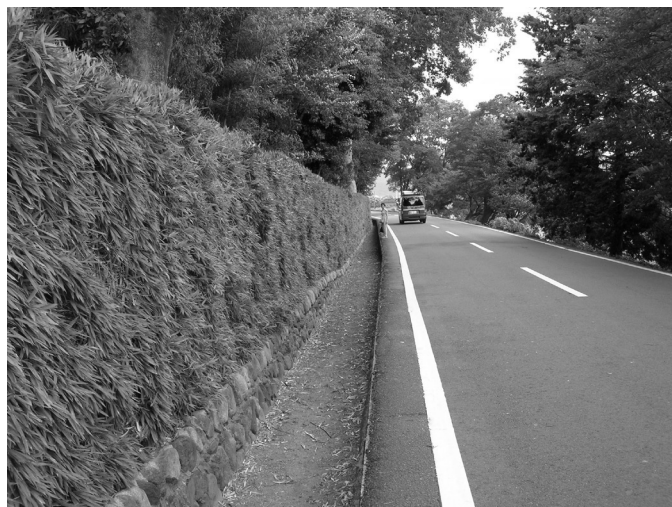
写真3 桂離宮 タケを生かしたまま編み込み、垣根として活用する笹垣(2007年8月2日撮影)

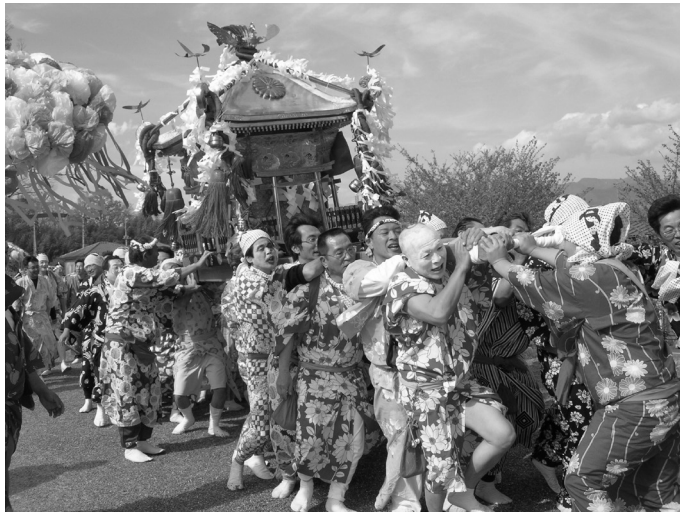
写真4 信玄堤 御幸祭「神輿練り」(2007年4月15日撮影)
担ぎ手の独特な2拍子のステップ「神輿練り」は、小刻みに隙間なく地面を踏み固めるように練り歩き、堤防を踏み固めてゆく。築堤当初から税免除の代わりに住民に課された堤防管理の伝統的任務の一環。

この甲州流川除技術の中で、地域住民による水防管理システムの一貫として御幸祭、通称「おみゆきさん」が導入された。その起源は、天長2年(825年)甲府盆地の大洪水後に朝廷の勅使が下向し、水防祈願祭礼を命じたのが始まりで、御勅使川の名称はこれに因む。16世紀に武田信玄が治水システム群を整備した際に、管理システムの一環として祭礼が継承かつ整備された。霞堤の開口部を開墾させて、税免除を条件に移住させた住民に堤防管理をまかせ、住民による水防の維持管理を積極的に果たすようにシステム構築をおこなった。さらに、流域住民の治水管理意識を高めるため、甲府盆地内の洪水災害の多い金川、濁川、笛吹川、荒川、釜無川の治水要所を練り歩き、信玄堤にある三社神社まで神輿を担ぎながら堤防天端を踏み固めて歩く祭を、甲斐国一宮浅間神社、二宮美和神社、三宮玉諸神社に義務づけ、代わりにこの3社に寺社税などを免除した。一年に2回、洪水前後の時期に、堤防上を700kgの神輿を担ぎ、総勢500人で練り歩く神輿巡幸(写真4)は、堤防強化および、維持管理システムの確認を住

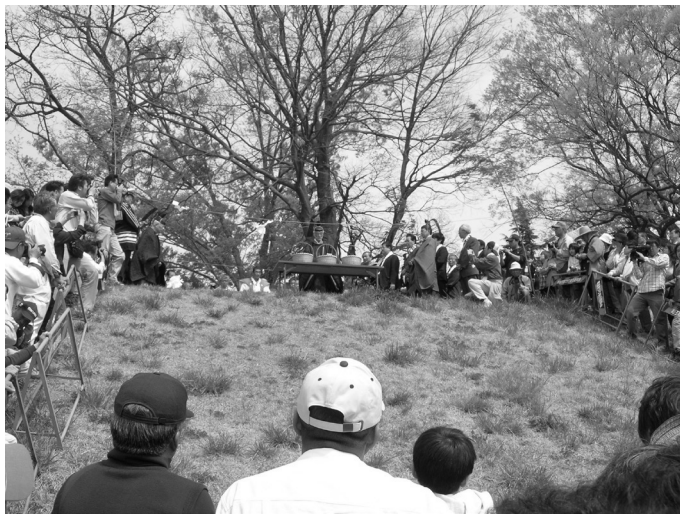
写真5 信玄堤・御幸祭「川除祭礼」(2007年4月15日撮影)
信玄堤上から河に向かって「水神」と記した花崗岩を撒き、水神を鎮める。

行政による管理には、信玄堤を過去の土木遺産としてモニユメント的にみなす趣が否めないことも事実である。しかし、御幸祭における水防祈願の神事である川除祭礼(写真5)に参加する人々に聞き取り(2007, 2009年)を行った結果、縁日などの要素に惹かれて

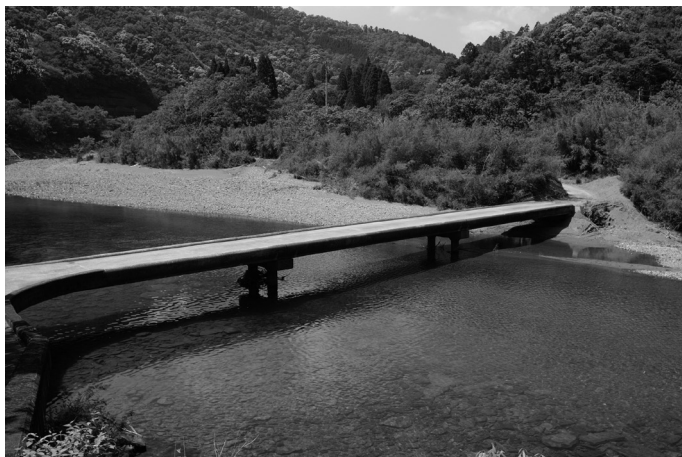
写真6 北川の潜水橋と水害防備林 (2005年5月4日撮影)

宮崎県北川（五ヶ瀬川水系）の流域は、「年に数回田畑は水を被り、家も数年に一回は被害がある」と地域住民に語られながらも、鮎や螢の舞う清流に豊かな河畔林（水害防備林）や潜水橋が景観に美しくとけこむ、災害文化が景観に顕れている地域（写真6）である。

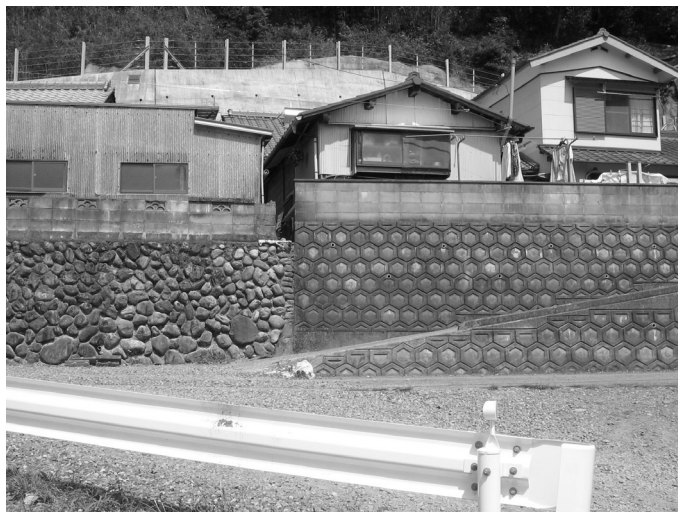
写真8 山裾に3m以上の土盛をなし、かつ輪中のように
防御した北川の住居。(2005年9月22日撮影)

家田地区には過去の洪水水位(年, 台風)を示した標識(写真7)があるが, 傍らの26インチ自転車(高さ約1m)と比較するとこの地域の並はずれた洪水浸水深がわかるであろうか。この標識の近くの住居は山裾に3m以上の高さの盛土をなし(写真8), かつ住居を輪中のように防御しているが, 毎年床上浸水の被害にあっていて。霞堤の有効性を評価し, 遊水地としての使用が効果的な地域であること, 連続堤が万全ではないことを住民は理解しているが, 「(開口部に)水門を造ってほしい」と霞堤の開口部からの洪水流を直接うける住民が改善を求めるのは当然であろう。

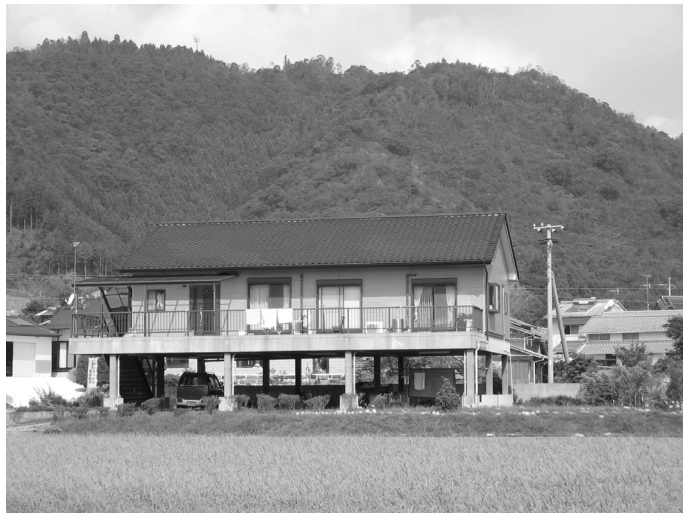
写真9 北川流域に多くみられる、床上浸水を防ぐ対策のピロティ式住居 (2005年9月22日撮影)

このように洪水による浸水が甚だしい地区の住居の形態として, 写真9のピロティ式住居や, 約3m土盛りをしている住居(写真10・奥)も多く見られる。商店(写真10・手前)は嵩上げておらず, 2004年は2階床上まで,

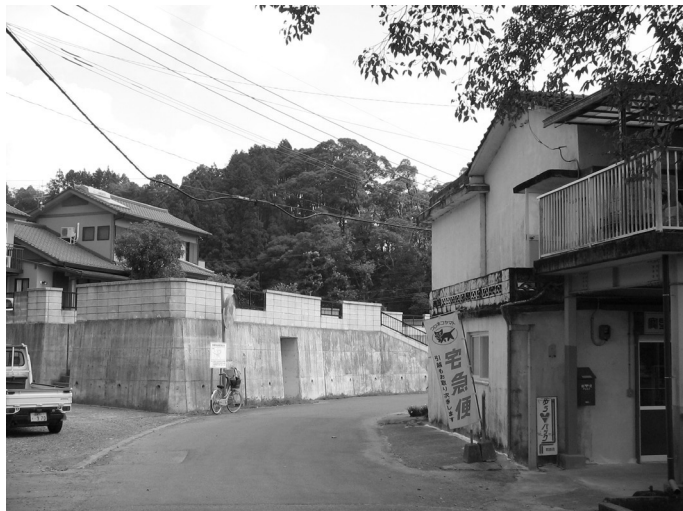
写真10 北川流域の洪水対策のために土台を約3m高上げた住居(奥)。手前の商店は高上げていないため、2004年は2階床上、2005年は1階天井までの床上浸水被災。(2005年9月22日撮影)

2005年は1階天井まで浸水した。この嵩上げは現時点では各個人の負担であるが, 連続堤が築堤されない被害を行政が補うために, 県全額補助による住居の嵩上げが予定されている。
