放射性炭素年代測定法を用いた 中近世建築遺構の年代判定

国宝大善寺本堂, 旧土肥家本家および隠居屋住宅,
重要文化財三木家住宅

Radiocarbon Dating and Research on Historical Buildings in the Middle Ages
and the Early Modern Times: Case Studies of the Daizenji Temple Main Hall,
the Former Head and Branch Doi Houses, and the Miki House

中尾七重・渡辺洋子・坂本 稔・今村峯雄

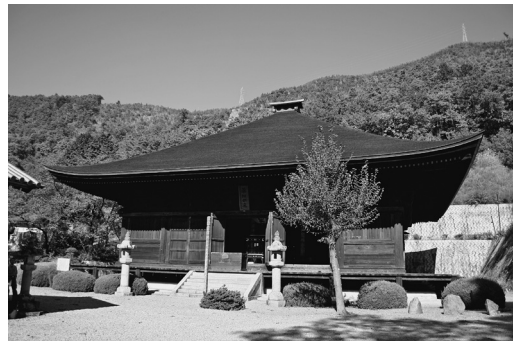
図 2-1 国宝大善寺本堂

大善寺は山梨県甲州市勝沼町真に所在する真言宗智山派の寺院である。境内には本堂のほか、客殿、庫裏、仁王門（1798）、楽屋堂、舞台（稚児堂）、行者堂（1700）、鐘楼（1714）他が建つ。薬師堂すなわち現在の大善寺本堂は、文永7年（1270）の火災後、弘安9年（1286）3月柱立、正応4年（1291）上棟、徳治2年（1307）頃にほぼ完成したとされる。大善寺本堂は鎌倉幕府が造営を援助した寺社のうち唯一の現存遺構であり、また類例の少ない純粹大仏様の木鼻をもつ東国で唯一の事例である。昭和33年6月に厨子（1473）を附として、国宝に指定されている。

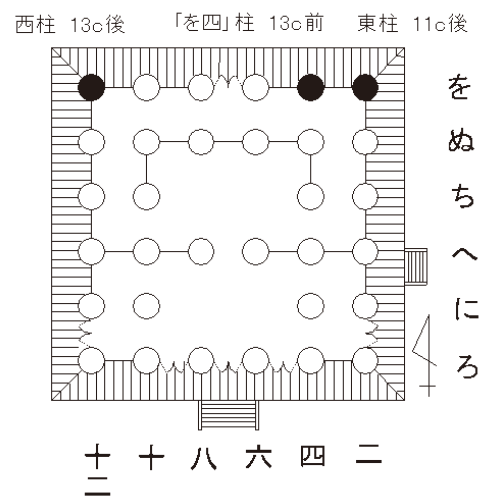
図2-2 大善寺本堂測定部材位置図

2006年11月9日に渡辺洋子、中尾七重、中島千鶴(システム計画研究所、当時)、木戸真亜子・寺本理恵(芝浦工業大学大学院生、当時)が山梨県甲州市勝沼町の大善寺において、「を二」柱(東柱)と「を十二」柱(西柱)の2部材の試料採取を行った。国宝文化財を損傷することのないよう、柱表面のささくれやキツツキのあけた柱穴の縁から微量の木屑をピンセットでつまみあげ、10年おきの単年輪試料を採取した。

追加調査は2007年12月13日に木戸が「を四」

柱の試料採取を行った。東柱と西柱で異なった年代が得られたため、当初柱の年代との比較を目的とした。得られた試料は標準的な前処理および AMS による炭素 14 年代測定を一括して（株）パレオ・ラボに委託した。

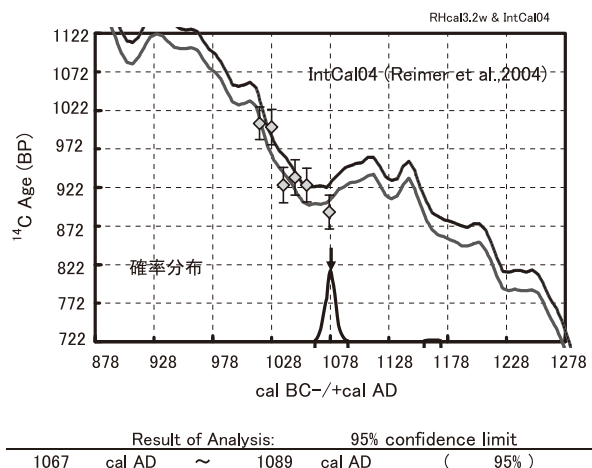
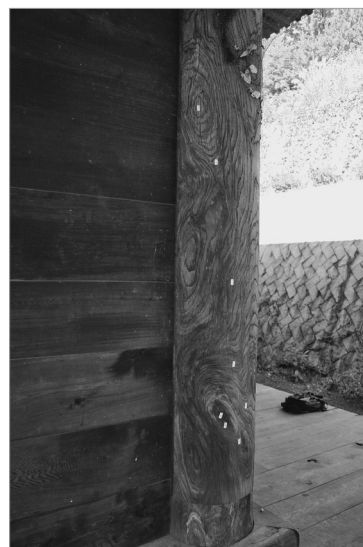
図2-3 東柱（「を二柱」）の解析結果

東柱は大善寺本堂北東隅の柱で、堂内に面した柱表面に「東 弘安九年参月十六日」の刻銘のあるケヤキの柱である。本堂背面からの外観観察で 63 年輪が数えられるが、心去材か心持材かは不明である。年輪がうねり生き節もあるなどのアテ材で、直ぐな樹形ではなかったと思われる。柱表面は茶褐色から灰褐色を呈している。10 年輪目が、他の年輪の炭素 14 年代値と異なった年代値を示しており、異常値と考えられる。キツツキ穴やささくれなどを剥ぎ取って試料採取を行ったため、混入による汚染の可能性がある。そのため 10 年輪目の結果を除外して解析を行った。得られた年

代は1067～1089年（ピーク値1078年）と得られた。東柱に刻銘された「弘安九年」（1286）年を200年程度遡ることとなった。

測定された西柱の年代は刻銘の弘安9年＝1286年とよく対応しているが、東柱の年代はそれより200年程度古い数値が出ており、転用材の可能性が考えられる。では何の転用材か？ 大善寺を含む柏尾山寺（柏尾寺）が山内寺院の複合体であったことを振り返る必要がある。

最も可能性が高いものとしては、柏尾山寺のうち、浄瑠璃寺の建築と関係があるのではないだろうか。浄瑠璃寺は建久8年（1197）「柏尾大衆等解状案」により、永保年中（1081～84）に国司実政により造営されたことが知られ、東柱（「を二」柱）の年代（1067～1089）にはほぼ重なる。また浄瑠璃寺は「柏尾山注進状案」（1339）によるとその本尊が薬師如来であり、本堂大善寺と同様である。すなわち、院政期の柏尾山寺には二棟の薬師堂があったと考えられるが、関係も深かったと推察できる。しかしながら、浄瑠璃寺は建武3年（1336）火災で焼失し、それまでの建築に関して十分な史料がないことから、焼失前の弘安期に大善寺本堂に柱が転用されていく経緯を追うことは不可能である。

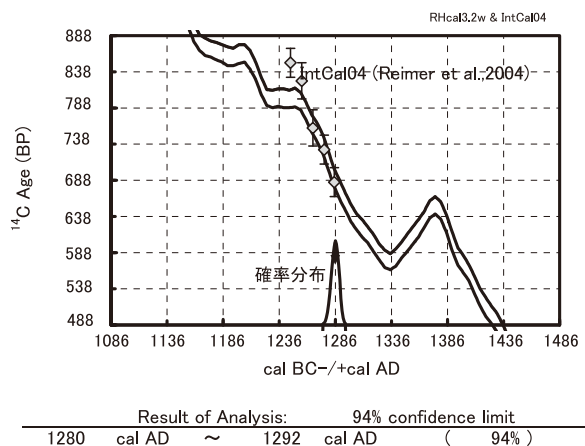
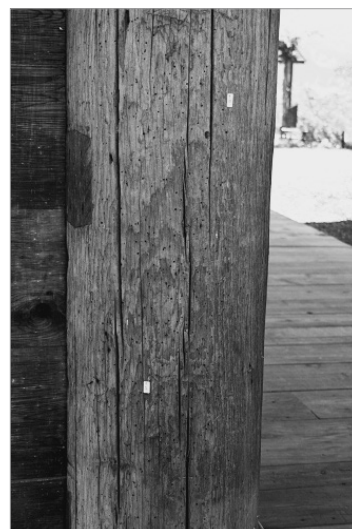
図2-4 西柱（「を十二」柱）の解析結果

西柱は大善寺本堂西北隅の柱で堂内に面した柱表面に「東 弘安九年参月十六日」の刻銘のあるケヤキの柱である。本堂背面からの外観観察で垂直に走る46年輪が数えられるが、心去材か心持材かは不明である。柱表面は白身を帯びた薄茶色である。得られた年代は1280～1292年（ピーク値1286年）で、弘安九年（1286）年の柱立てに合致する結果となった。ただし、得られた年代は西柱最外年輪層の年代であるので、製材時に除去された年輪分を考慮する必要があるが、基本的に刻銘年に合致する結果であると考えられる。

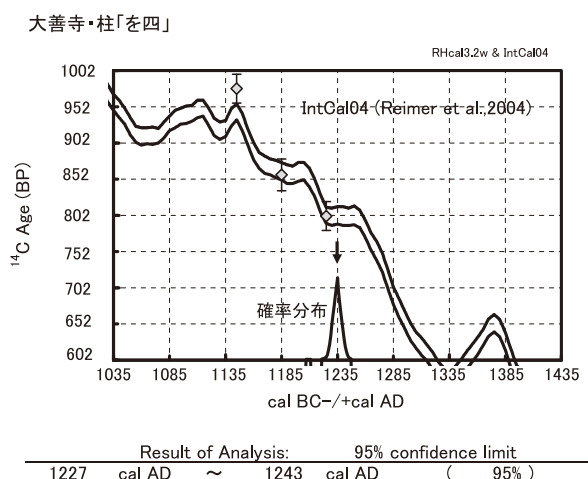
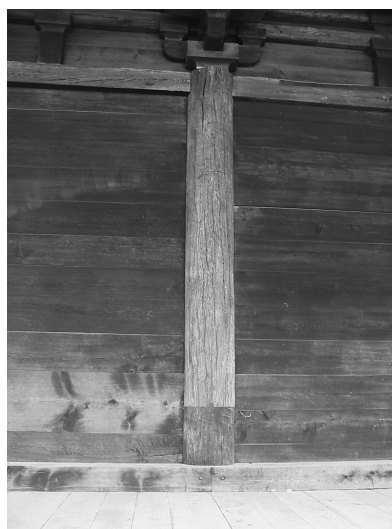
図2-5 「を四」柱の解析結果

西柱は刻銘に合致する年代が得られたが、東柱はそれより遥かに古い年代が得られたため、比較のための追加測定を行った。東柱と外観が類似し、東柱と同様修理工事の際に甚だしい傷みが見出され根継を施された当初柱として「を四」柱を選定し、3点の炭素14年代測定を行い、ウィグルマッチ法で解析した。得られた年代は1227～1243年（ピーク値1235年）と得られた。東柱と同時期ではなく、西柱より50年程度古い結果となった。

「を四」柱については、弘安9年より50年ほど古い、二つの可能性を考えられる。

- ① 柱径を整えるために削られており、現在の最外層年輪が伐採年に該当しない可能性。
- ② 文永火災に先立つ貞応2年(1223)頃からの朽廃による再建活動があり、嘉禄2年(1226)には幕府が下知状を発給して再建を支援している。この時期の本堂建設は不明であるが、日光・月光像(丈六薬師脇侍)および十二神将立像は現存している。「を四」柱はこの時期に作られた柱だった可能性がある。

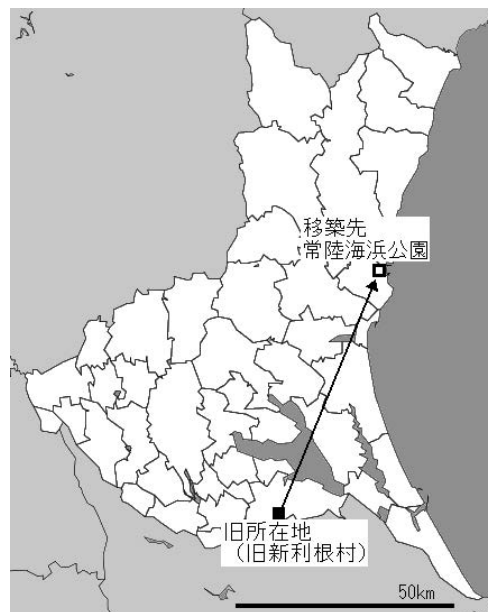
図3-1 旧土肥家住宅の移築

茨城県稲敷郡新利根村（現稲敷市）より国営常陸海浜公園（ひたちなか市）みはらしの里に移築復原⁽¹⁾された旧土肥家本家住宅、旧土肥家隠居屋住宅を対象に炭素14年代測定調査を行った。調査の目的は建築年代と変遷年代の判定で、調査で得られた情報は民家復原整備や社会教育活用の基礎資料となる。

旧土肥家本家住宅の位置した旧新利根村は江戸初期以来新田開発の進んだ地域である。昭和49年度の民家緊急調査で旧土肥家本家住宅および隣接した隠居屋住宅が調査され、本家住宅は延宝二（1674）年建築の重要文化財椎名家住宅（旧新治郡出島村）よりも若干古い17世紀に遡る古民家と推定され、また隠居屋住宅も分家制の事例として価値が高いと考えられた。昭和56年に解体され、旧土肥家本家住宅、旧土肥家隠居屋住宅および旧土肥家閑居（分家の隠居）住宅の部材が保管されてきた。

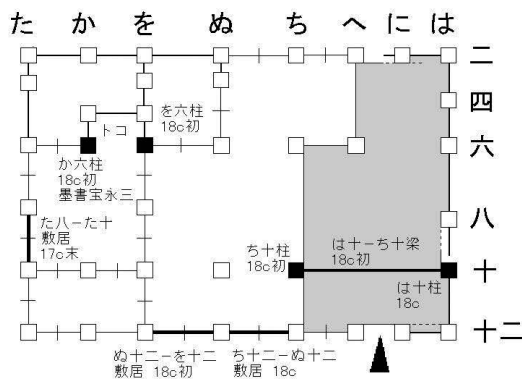
図3-4 旧土肥家隠居屋住宅測定部材位置図

旧土肥家隠居屋住宅の柱材4本、梁1本、敷居3本はいずれも当初の材の可能性が高く、建築年代推定および復原調査に重要な部材である。梁および柱2本はスタジイ、柱1本と敷居3本はスギでいずれも年輪幅が大きく製材時削除部分の年輪数が少ないと推測できる。

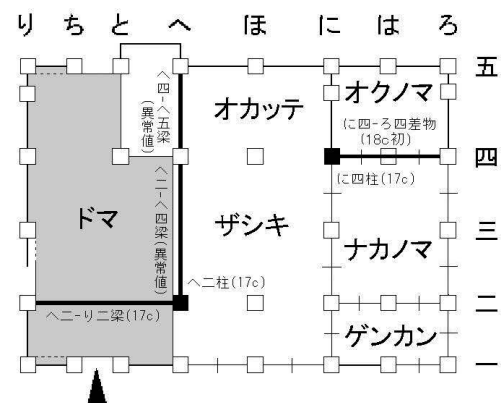
図3-5 旧土肥家本家住宅測定部材位置図

旧土肥家本家住宅の柱材2部材は、それぞれウィグルマッチ法を用いて最外層年輪についての年代推定を行った。両柱とも年輪幅が大きいスダジイの心持ち材であるため、製材時削除部分の年輪数が少ないと想定できる。年代は最外層で1本が1642～1661年、もう1本が1661～1671年と得られ、17世紀後半の土肥家本家住宅の推定建築年代と合致した。一方、本家梁材2本と本家差物1本は基準パターンと整合しない異常値が測定され、部材の汚染が推測された。改めて解体保存された部材の履歴を究明し、タールによる汚染が判明した。このうち差物の1試料のみ汚染を免れてお

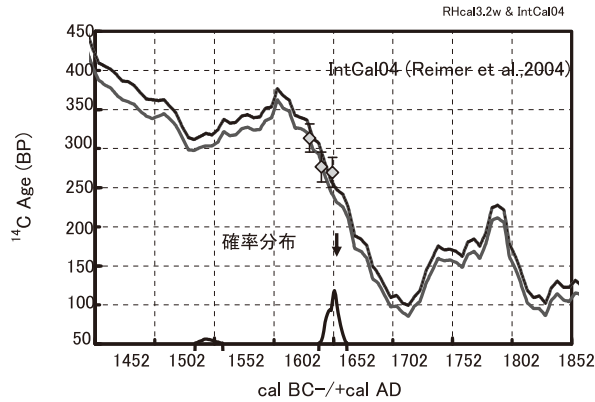
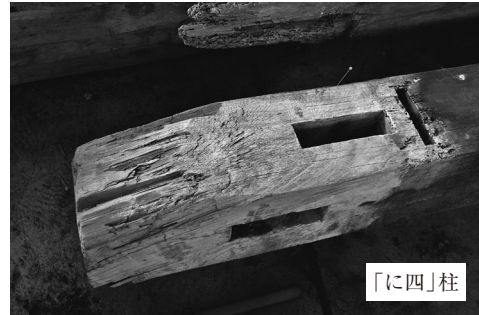
図3-6 本家「に四」柱の解析結果

本家柱「に四」は、心持ちの角柱で、樹種はスダジイである。年輪幅が大きく、製材時に落とされた部分は数年程度と考えられる。解析結果を図3-6に示す。得られた年代は、計算上は、わずかながら16世紀にも確率が存在するが、建築史的な観点からその可能性を排除できる。最外層の年代は1642～1661年と得られる。

Result of Analysis:				95% confidence limit	
1540	cal AD	~	1552	cal AD	(8%)
1642	cal AD	~	1661	cal AD	(87%)

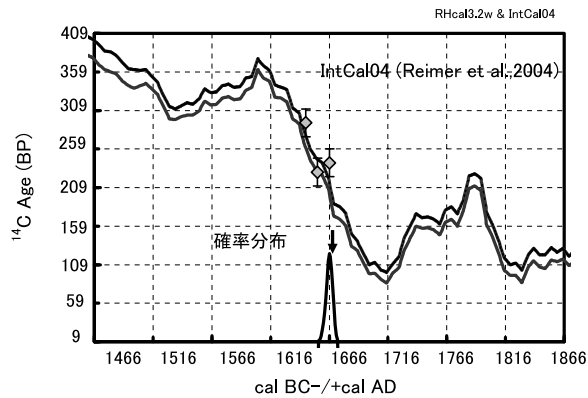
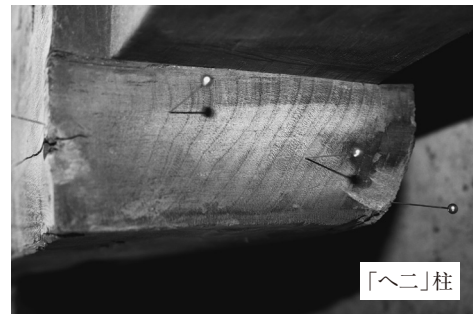
図3-7 本家「へ二」柱の解析結果

本家柱「へ二」は、樹皮に接する最外層は確認できなかったが、年輪幅の大きいスダジイ材で、加工による削平部分の年輪数は数年と推定される。最外層の年代は1661～1671年と得られる。

Result of Analysis:				95% confidence limit	
1661	cal AD	~	1671	cal AD	(95%)

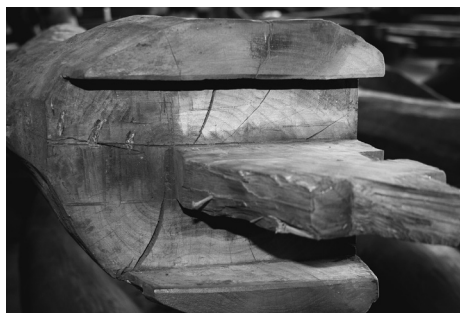
図3-8 本家「へ四~へ二」梁

本家梁「へ四～へ二」試料の測定値を解析すると、 χ^2 二乗検定で不可となった。異常値は試料の

タール汚染によるものと推測される。

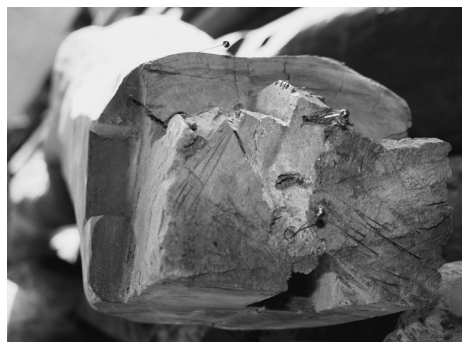
図3-9 本家「へ四～へ五」梁

本家梁「へ四～へ五」試料の測定値を解析すると、これも χ 二乗検定で不可となった。年輪外側でより古い炭素年代が測定され、外側により甚だしい試料汚染がみられた。

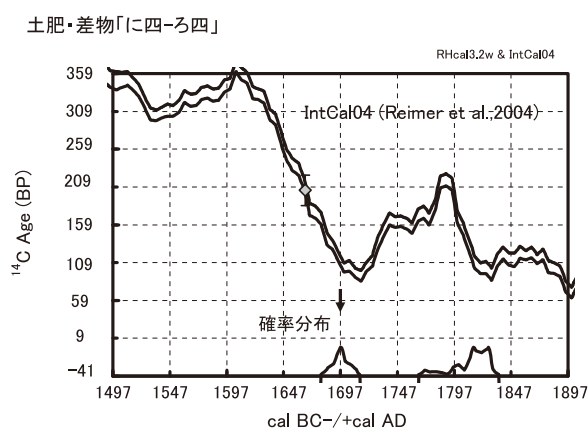
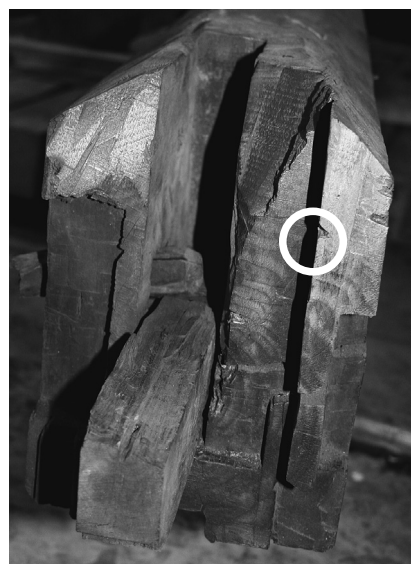
図3-10 本家「に四～ろ四」差物の解析結果

土肥家「に四～ろ四」差物から採取した試料は、タール汚染のため、異常値が測定されたが、PLD10209 のみ $205 \pm 20\text{yrBP}$ という、妥当な測定値が得られた。試料採取時の写真からも、この試料採取部分（表面から15年輪相当）は、着色が薄く、汚染されていなかったと考えられる。この PLD10209 について、暦年較正を行った結果、最外年輪は1683～1712年（ピーク値1697年）となった。「に四～ろ四」差物部材の伐採年は樹皮層までの年輪数を考慮すると、この年代に10年～20年程度加えた値となりさらに新しくなる。得られた18世紀初頭の年代は、建築史的観点から想定された「に四～ろ四」差物が入れられた年代すなわち屋根の改造時期かつ分家析出の宝永三年（1706）によく対応するものとなった。

Result of Analysis:				95% confidence limit	
1683	cal AD	~	1712	cal AD	(34%)
1770	cal AD	~	1785	cal AD	(6%)
1793	cal AD	~	1833	cal AD	(55%)

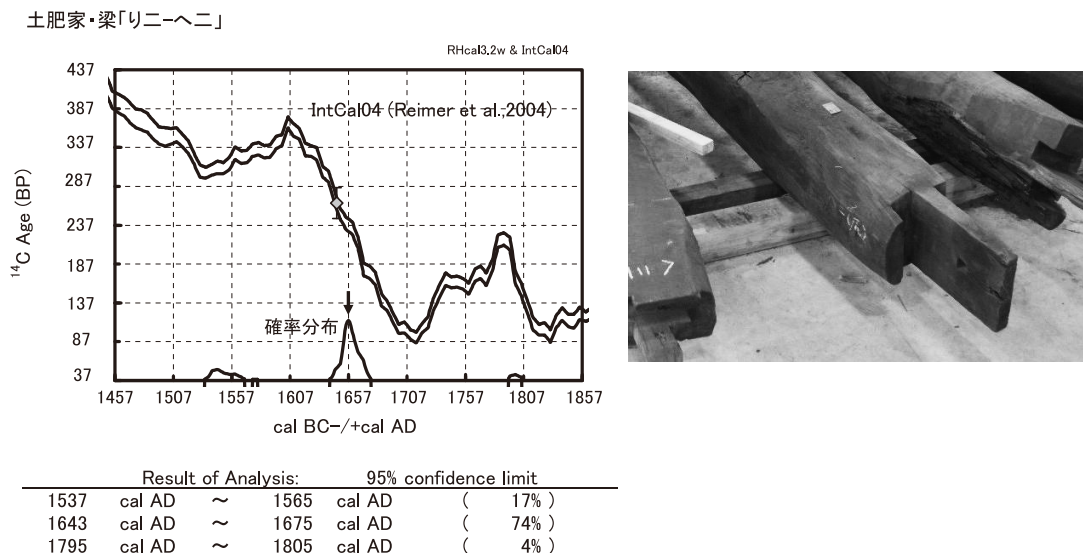
図3-11 本家「へ二〜り二」梁の解析結果

旧土肥家住宅より採取した「へ二〜へ四」梁,「へ四〜へ五」梁,「に四〜ろ四」差物の横架材がいずれも試料汚染により異常値が得られたため,「へ二〜り二」梁より採取した No. 43 試料について,追加測定を行った。No. 43 試料は,「へ二〜り二」梁より採取した樹種同定用試料で,外観観察より汚染が少ないと判断した。樹種同定用試料のため,正確な年輪位置は不明であるが,「へ二〜り二」梁自体は20年輪以上のクリ材で,その柄部分端部より当該試料を割り取ったため,最外部よりおよそ10年輪程度内側の部分と思われる。

汚染物質のタール成分を除去するため, No. 43 試料を有機溶剤(アセトン)でよく洗浄し,前処理によってセルロース抽出したものについて測定を行った。得られた炭素14年代値は 265 ± 20 yrBP となった。この炭素14年代値は,当初材である「に四」柱(10年目試料が 275 ± 20 yrBP),「へ二」柱(15年目試料が 230 ± 20 yrBP)ときわめて近い値である。No. 43 試料の年輪位置を最外部より10年輪内側と仮定し暦年較正すると,1点のみの測定により,1537~1565年(17%),1643~1675年(74%),1795~1805年(4%)の3つの年代値が得られた。このうち,1537~1565年と,1795~1805年は信頼性の確率が低いことと,建築史学の見地から除外してよいと思われる。その場合, No. 43 試料(「へ二〜り二」梁)の1643~1675年は,「に四」柱(1642~1662年),へ二柱(1660~1671年)と同時期となる。この年代値は,外皮除去部分を考慮していないので,住宅建築年は,これより5年~10年程度下ることになる。すなわち,「へ二〜り二」梁は,建築当初材と考えられる。

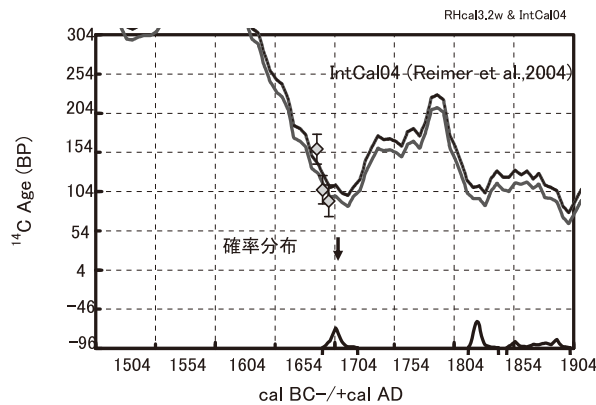
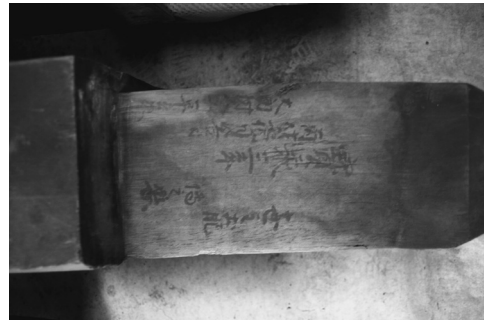
図3-12 隠居屋「か穴」柱解析結果

「か六」は心持ちのスギの角柱で、辺材は確認できなかったが年輪幅が5 mm 以上と大きい。得られた年代は、計算上は19世紀にも確率が存在するが、建築史的な観点からその可能性を排除できる。杢に宝永三年（1706）の墨書があり、測定結果は墨書を裏付けるものとなった。なお「か六」

Result of Analysis:				95% confidence limit	
1695	cal AD	~	1714	cal AD	(29%)
1716	cal AD	~	1720	cal AD	(1%)
1817	cal AD	~	1834	cal AD	(34%)
1849	cal AD	~	1898	cal AD	(30.9%)

柱は1年目の測定結果が他の年輪の年代と合わず、1年目最外層が汚染されており、汚染成分が試料に含まれたため、異常値となったと考えられる。そのため1年目のデータを外して解析した。隠居屋の建物は解体され、部材が保存されてきたが、解体時に塗布されたタールが、汚染の原因となったと考えられる。発掘部材と異なり比較的汚染の少ないと考えられてきた民家部材ではあるが、今回の結果からも特に部材表面の汚染を考慮する必要性が明らかとなった。

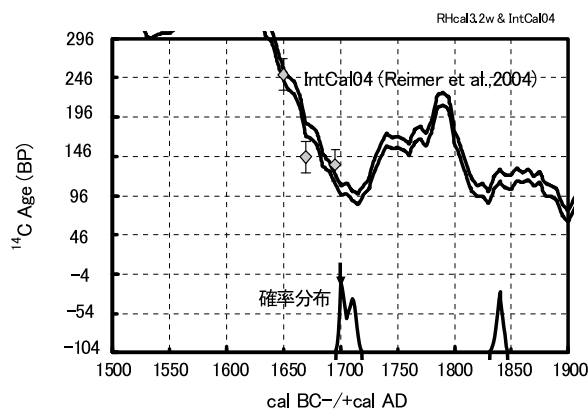
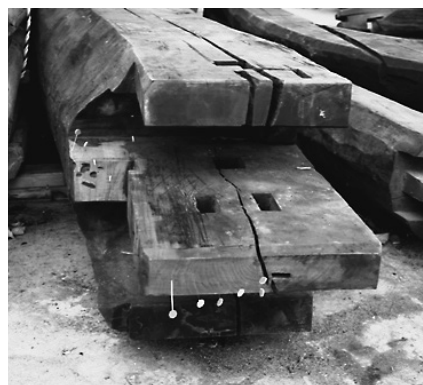
図3-13 隠居屋「は十〜ち十」梁解析結果

隠居屋「は十〜ち十」梁はスダジイの瓜剥き材である。年輪幅が大きく、製材時に落とされた部分は数年以内程度と考えられる。得られた年代は18世紀初頭と19世紀に確率が存在するが、建築史的な観点から19世紀の可能性を排除できる。最外層の年代は1698〜1715年（ピーク値1700）と得られる。

Result of Analysis:				95% confidence limit	
1698	cal AD	~	1715	cal AD	(63%)
1835	cal AD	~	1845	cal AD	(32%)

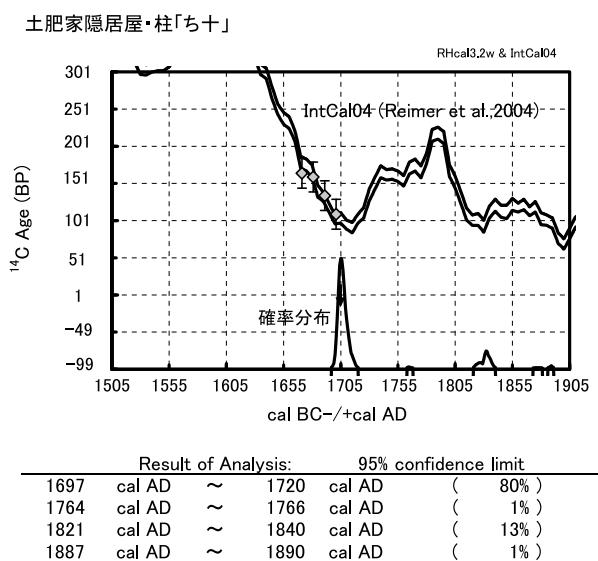
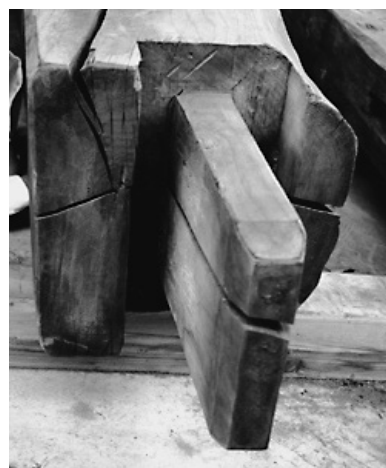
図3-14 隠居屋「ち十」柱解析結果

隠居屋「ち十」柱は、樹皮に接する最外層は確認できなかったが、年輪幅の大きいスダジイ材で、加工による削平部分の年輪数は数年と推定される。得られた年代は18世紀初頭と19世紀に確率が存在するが、建築史的な観点から19世紀の可能性を排除できる。最外層の年代は1697～1720年（ピーク値1705）と得られる。

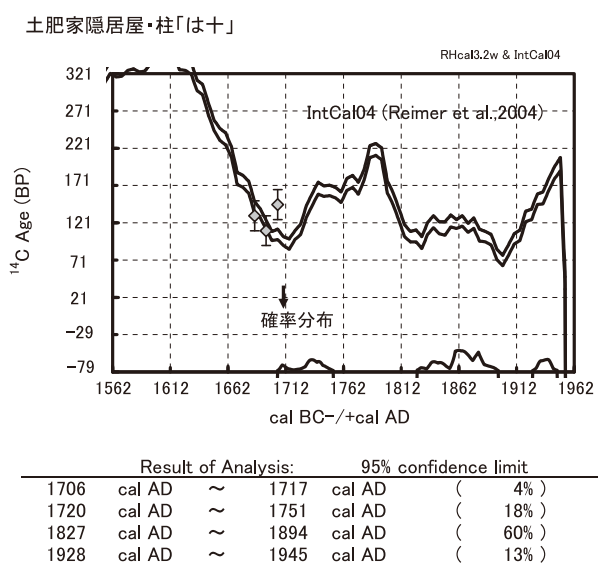
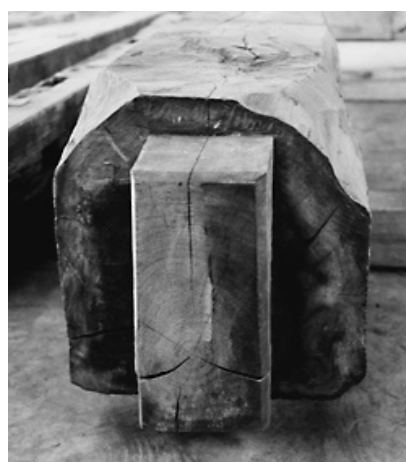
図3-15 隠居屋「は十」柱解析結果

隠居屋「は十」柱は、樹皮に接する最外層は確認できなかったが、年輪幅の大きいスダジイ材で、加工による削平部分の年輪数は数年と推定される。得られた年代は、18世紀と19世紀に確率が存在するが、建築史的な観点から19世紀の可能性を排除できる。最外層の年代は1706～1717年あるいは1720～1751年と得られる。

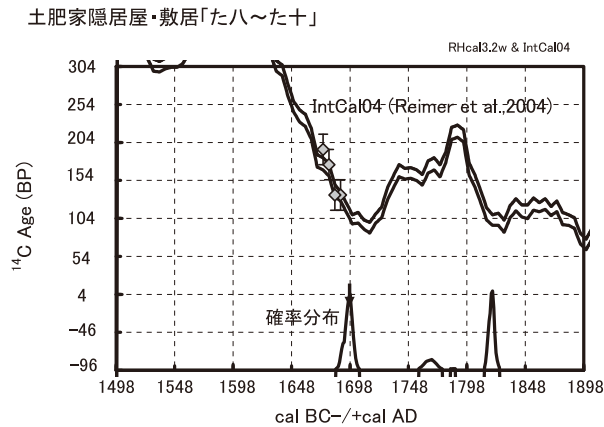
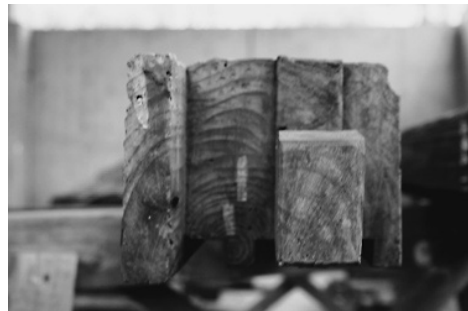
図3-16 隠居屋「た八～た十」敷居解析結果

隠居屋「た八～た十」敷居は年輪幅の大きいスギ材で辺材を確認できなかった。得られた年代は、17世紀末期と19世紀に確率が存在し、建築史的な観点から19世紀の可能性を排除できる。最外層の年代は1689～1704年（ピーク値1698）と得られる。

Result of Analysis:			95% confidence limit	
1689	cal AD	~ 1704	cal AD	(49%)
1760	cal AD	~ 1773	cal AD	(9%)
1814	cal AD	~ 1825	cal AD	(38%)

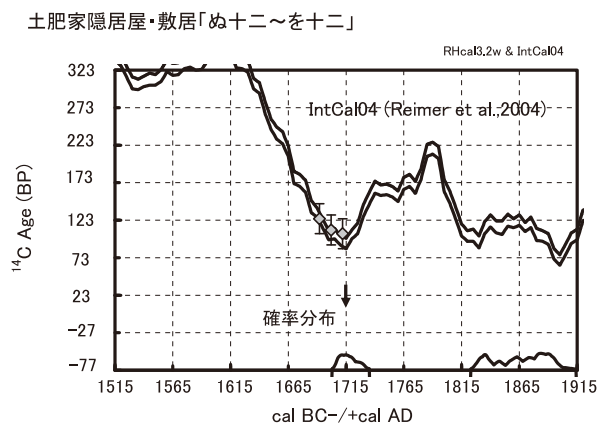
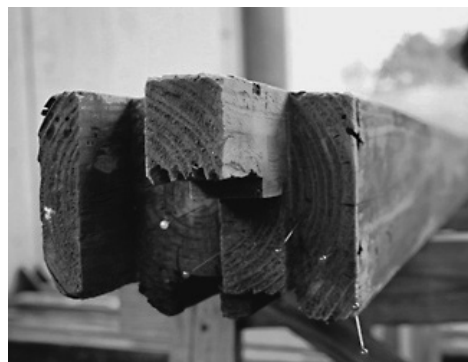
図3-17 隠居屋「ぬ十二～を十二」敷居解析結果

隠居屋「ぬ十二～を十二」敷居は年輪幅の大きいスギ材で、辺材を確認できなかった。得られた年代は、18世紀初頭、19世紀に確率が存在し、建築史的な観点から19世紀の可能性を排除できる。最外層の年代は1705～1732年（ピーク値1715）と得られる。

Result of Analysis:			95% confidence limit	
1705	cal AD	~ 1732	cal AD	(25%)
1825	cal AD	~ 1902	cal AD	(70%)

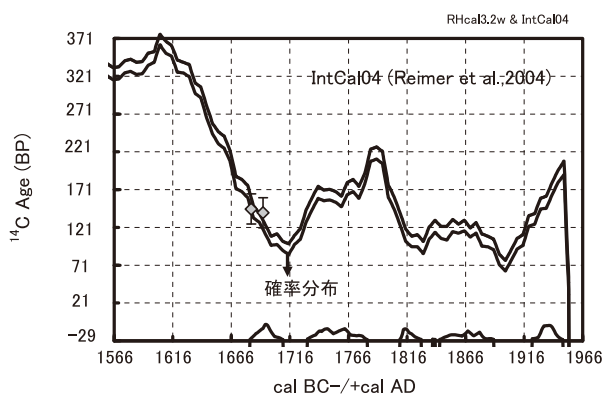
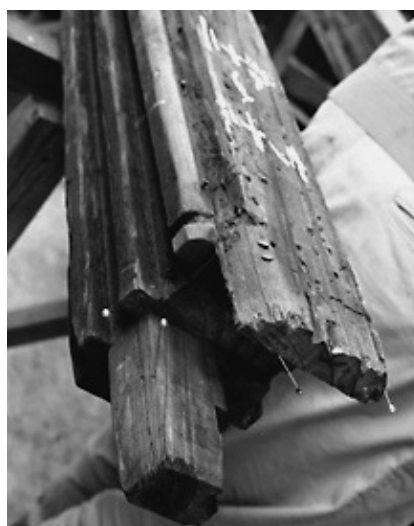
図3-18 隠居屋「ち十二～ぬ十二」敷居解析結果

隠居屋「ち十二～ぬ十二」敷居は年輪幅の大きいスギ材で辺材を確認できなかった。得られた年代は、17世紀末から18世紀初頭、18世紀後期、19世紀に確率が存在し、建築史的な観点から19世紀の可能性を排除できる。最外層の年代は1683～1708年あるいは1732～1780年と得られる。

Result of Analysis:		95% confidence limit	
1683	cal AD	~ 1708	cal AD (18%)
1732	cal AD	~ 1780	cal AD (31%)
1811	cal AD	~ 1826	cal AD (9%)
1846	cal AD	~ 1888	cal AD (19%)
1923	cal AD	~ 1947	cal AD (18%)

紀の年代が得られ、年代を絞りこむことは困難な結果となった。この3本の敷居はいずれも3本溝で、部材の形状や技法から同時期の材と考えられる。その場合、得られた年代のうち3本の敷居に共通する年代は18世紀初頭と19世紀前期である。19世紀前期の年代は建築史的知見から排除されるため、18世紀初頭の年代が推定される。測定した敷居3本の年代が同時期であるなら、宝永三年の当初建築時の部材である可能性が高い。

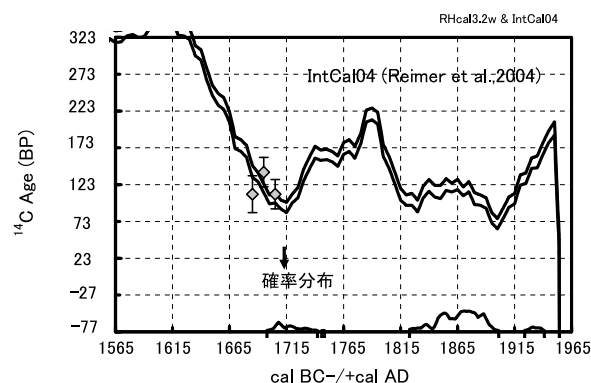
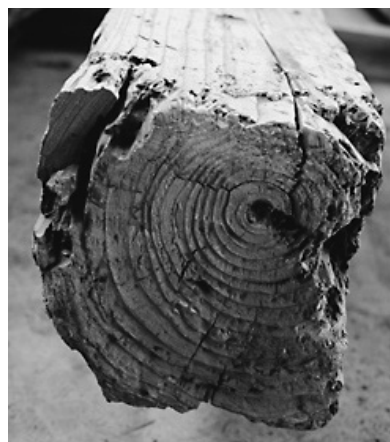
図3-19 隠居屋「を六」柱解析結果

隠居屋「を六」柱は辺材を確認できなかったが、年輪幅の大きいスギ材で、加工による削平部分の年輪数は数年程度と推定される。得られた年代は、18世紀初期と19世紀に確率が存在し、建築史的な観点から19世紀の可能性を排除できる。最外層の年代は1701～1737年（ピーク値1708）と得られる。

Result of Analysis:		95% confidence limit	
1701	cal AD	~ 1737	cal AD (14%)
1823	cal AD	~ 1898	cal AD (77%)
1926	cal AD	~ 1939	cal AD (4%)

ナカノマ後部の「を六」柱は18世紀初頭（1701～1737年、ピーク値1708年）と19世紀、20世紀の年代が得られた。19世紀・20世紀の年代は建築史的知見から排除され、18世紀初頭の年代が推定される。これに相対するナカノマ後部中央の「か六」柱は18世紀初頭（1694～1720年、ピーク値1704年）、19世紀前期、19世紀後半の年代が得られている。⁽⁴⁾「か六」柱は宝永三年の墨書があり、建築史的知見から19世紀の年代は排除されるので、墨書に記された宝永三年を裏付ける結果となった。

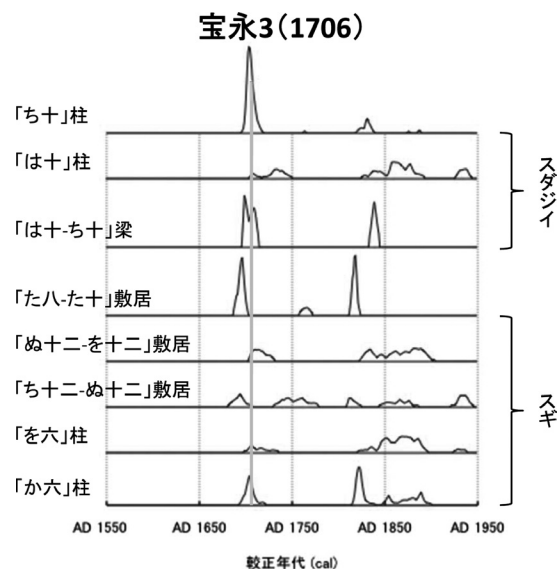
図3-20 部材年代対照図

各部材の年代を比較対照すると、1700年頃に8点の測定部材年代が共通する。スダジイ材グループ（柱「ち十」・柱「は十」・梁「は十～ち十」）よりも敷居グループ（敷居「た八～た十」・敷居「ぬ十二～を十二」・敷居「ち十二～ぬ十二」）が若干古く出ているのは、敷居は梁よりも部材が細いので、木取りの際に削り取られた製材時削除年輪によるものと思われる。一方、19世紀の年代は建築史的観点から排除されるのであるが、年代測定結果からも、スダジイ材グループが敷居グループおよびスギ柱グループ（柱「を六」・柱「か六」）よりも新しい年代が得られ、整合性の無い結果となった。

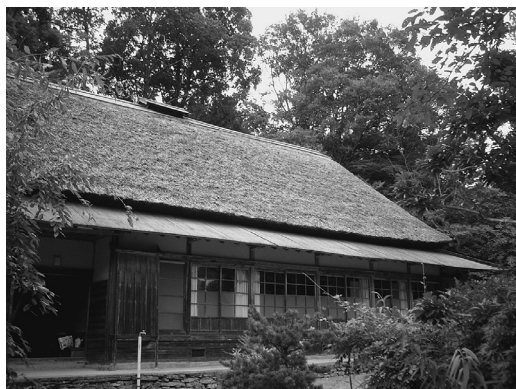
図 4-1 重要文化財三木家住宅

重要文化財三木家住宅(徳島県美馬市木屋平貢)は、四国最古の17世紀中期建設とされる民家である。三木氏は阿波忌部氏の直系で、中世には山岳武士の頭領として大きな勢力を有し、13世紀後半から14世紀の太政官符などの古文書も伝えられている。木屋平三ツ木は古くより朝廷領で、三木氏は踐祚大嘗祭に鹿服(あらたえ:麻の着物)貢進を務めている。江戸期には貢村の庄屋であり、延享四(1744)年に一度庄屋役を召放されるも、18世紀末には格別の旧家として苗字と夫役免除を許されている。

三木山頂近くの尾根の斜面を開いた敷地には主屋、納屋、便所等があり、主屋は間口8間奥行4間半の大規模な住宅である。昭和48年に文化庁が実施した徳島県民家緊急調査で宮澤智士博士が三木家住宅を調査、徳島県屈指の古民家であることを見出され、1976(昭和51)年に国指定重要文化財に指定された。三木家の建築年代については、棟札は腐朽し判読不能であるが、寛政7(1795)年に既に腐朽した棟札を納めたと箱書きされた木箱に納められており、当初建築が寛政7年をさらに遡ることが推測される。民家形式は柱が17センチ角と太くチョウナ仕上げであること、大黒柱などの特に太い柱を用いることなく全体が太い柱で揃っていること、叉首に棟束を併用した小屋組等、江戸前期の特徴を示しており、当初の建築が17世紀中ごろまで遡る可能性がある。しかし建築年代が古いと推定されるにもかかわらず柱間に窓や出入口などの開口部が多く壁が少ないこと、一部に差鴨居を用いていること等の構造的に新しい要素を持つ。徳島県の山間部では、「横二間取」と「中ねま三間取」の形態の古民家が大勢で、三木家住宅のような八間取りは類例が無く、この地域の民家編年に乗らない。三木家住宅の構造的な特質についても年代によるものというより、一般の近世民家とは異なり中世以来の在り地上層住居の形態を伝えるゆえに先進的な技法が用いられていると解釈されている。近世前期に遡りうる古遺構であるが、保存状態が良好なため、これまで文化財保存修理工事および復原整備は行われておらず、現在も三木氏が大切に居住・維持管理しておられる。

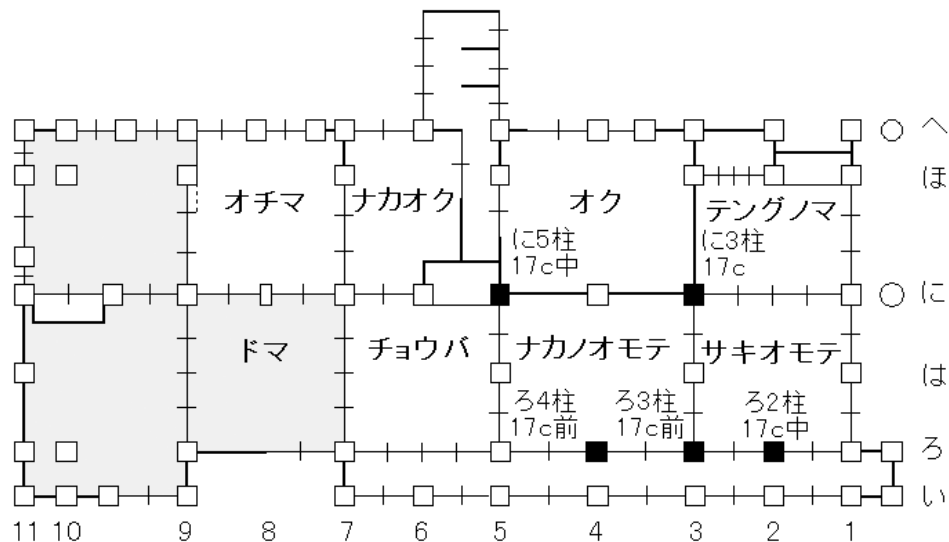
図 4-2 三木家住宅測定部材位置図

「ろ2」柱（三木①）は1527～1557年（30%）と1633～1661年（65%），「ろ3」柱（三木②）は1596～1637年（93%），「ろ4」柱（三木④）は1599～1628年（95%），「に3」柱（三木⑤）は1562～1643年（95%），「に5」（三木⑧）柱は1650～1657年（95.4%）と得られた。測定した柱材はいずれも辺材部が確認できなかった。いずれも17世紀前半から半ばにかけての年代となり，製材時除去分を加算すると17世紀中頃～後半の同時期に伐採された木材と考えられる。

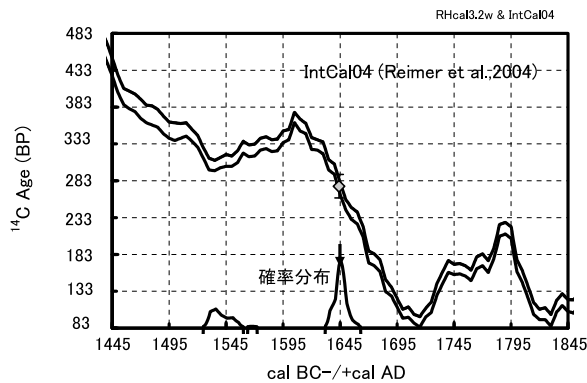
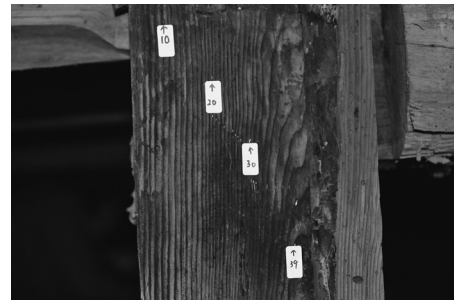
図 4-4 三木①「ろ2」柱の解析結果

や風食の程度が他の柱と大きな差異を見出し難いため 17 世紀の年代の可能性が高いと思われる。今後の文化財修理工事における解体調査で解明されることを期待する。年輪幅は 1.5~5 mm のツガの偏心の柱で、辺材部分が 4 cm 程度ならば製材時削除年数は 20 年程度とすることができる。17 世紀の年代の場合、17 世紀中頃の伐採年と推定できる。

Result of Analysis:		95% confidence limit	
1527	cal AD	~ 1557	cal AD (30%)
1633	cal AD	~ 1661	cal AD (65%)

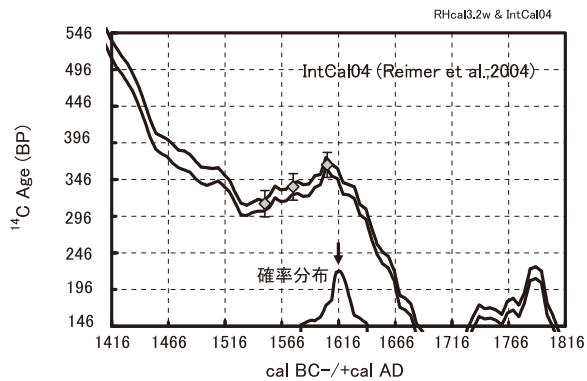
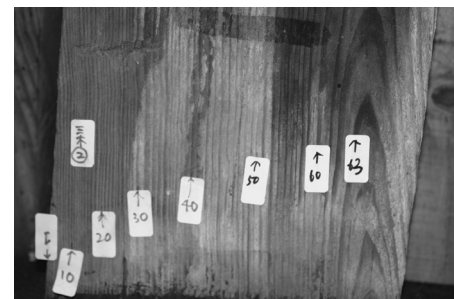
図 4-5 三木②「ろ3」柱の解析結果

「ろ3」柱は、正面のナカノオモテとサキオモテ室境に位置するニヨウマツの柱である。採取は柱立ちのまま床下にて行った。ウィグルマッチ法で解析を行い、最外層の年代は 1591~1594 年 (2%), 1596~1637 年 (93%, ピーク値 1618 年) と得られた。年輪幅は 1~2 mm 程度のニヨウマツの偏心の柱で、辺材部分が 4 cm 程度ならば製材時削除年数は 20~40 年程度と思われる。

Result of Analysis:		95% confidence limit	
1591	cal AD	~ 1594	cal AD (2%)
1596	cal AD	~ 1637	cal AD (93%)

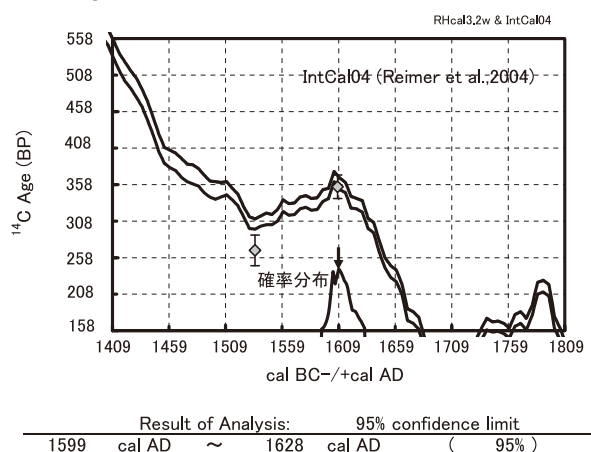
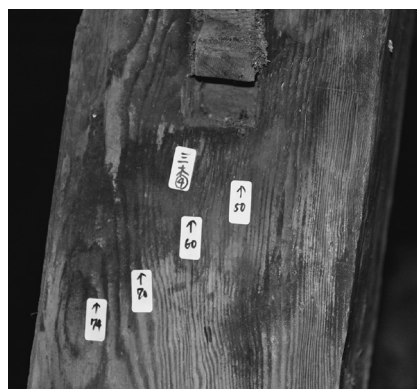
図 4-6 三木④「ろ4」柱の解析結果

「ろ4」柱は、ナカノオモテの正面室中央に位置するツガ柱である。柱立ちのまま床下にて採取を行った。最外層の年代は1599～1628年(95%, ピーク値1609年)と得られた。年輪幅は1～1.5 mm程度のツガの偏心の柱で、辺材部分が4 cm程度ならば製材時削除年数は20～40年程度と思われる。

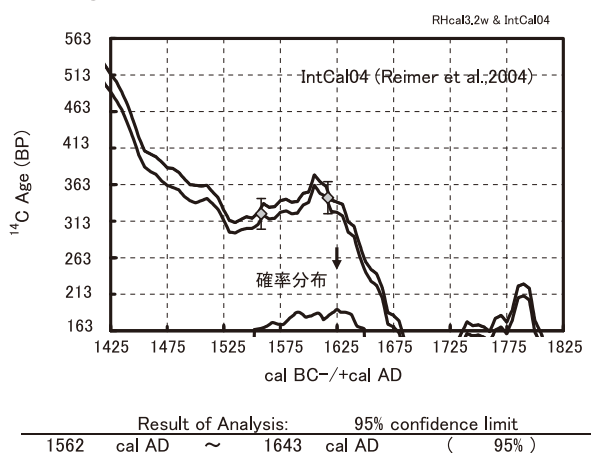
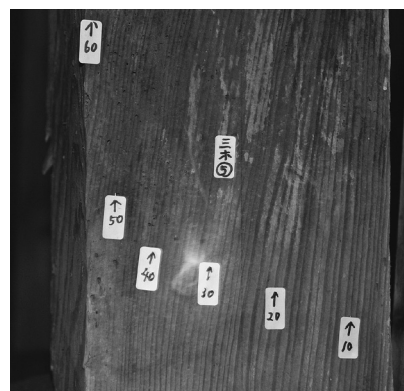
図 4-7 三木⑤「に3」柱の解析結果

「に3」柱は、サキオモテ・テングノマとナカノオモテ・オクの室境に位置するニヨウマツの柱である。採取は柱立ちのまま床下にて行った。最外層と60年目の2点をウィグルマッチ法で解析を行い、最外層の年代は1562～1643年(95%)と得られた。2 mm程度の年輪幅から製材時削除年数を20年程度とすると、17世紀前半から中頃の伐採年と推定される。

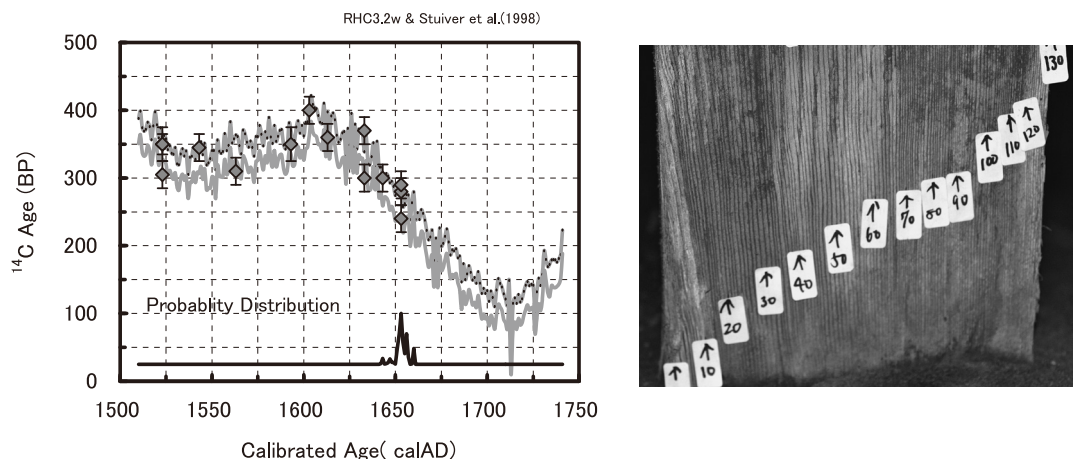
図 4-8 三木⑧「に5」柱の解析結果

たツガ柱である。採取は柱立ちのまま床下にて行った。調査時に年輪方向を間違えたため、写真の年輪 No. は内と外が逆になっている。ウィグルマッチ法で解析を行い、最外層の年代は 1642～1643 年 (2.9%), 1646～1647 年 (2.6%), 1650～1657 年 (82.8%, ピーク値 1653 年), 1659～1660 年 (7.8%) となった。年輪幅は 1～3 mm 程度のツガの柱で、辺材部分が 4 cm 程度ならば製材時削除年数は 20～40 年程度となり、その場合、17 世紀半ばから後半の伐採年と推定できる。

Results				
t_{peak}	=	1653	cal AD	
				95.4% cf
1642	cal AD	~	1643	cal AD (2.9%)
1646	cal AD	~	1647	cal AD (2.6%)
1650	cal AD	~	1657	cal AD (82.8%)
1659	cal AD	~	1660	cal AD (7.8%)
