炭素14年代法による 茨城県牛久市観音寺の年代

Radiocarbon Dating of Kannon-ji Temple, Ushiku-shi, Ibaraki

坂本 稔・今村峯雄・一色史彦・若狭 幸・松崎浩之

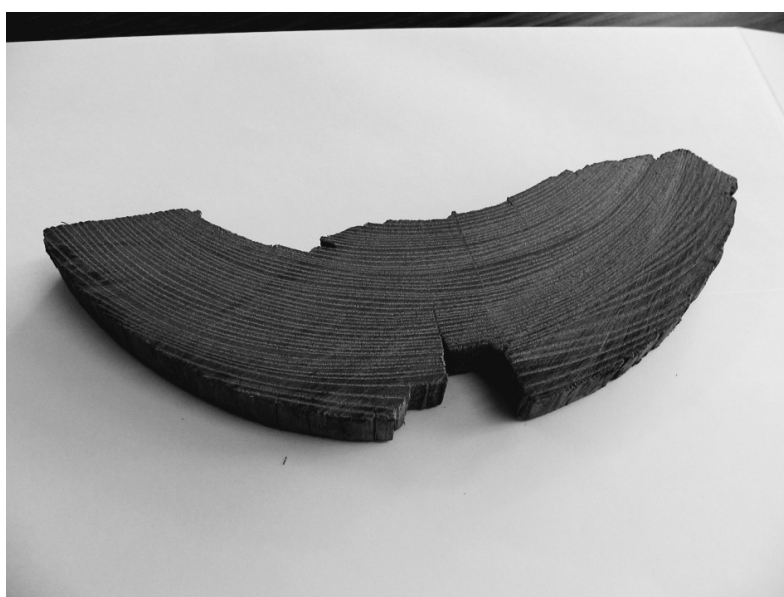
図3 仁王門旧材2 (IBKN-2) ディスクの一部 (年輪数35)

同じく観音堂側廻りを構成していた当初材である。樹種はケヤキで、年輪数は35層を確認した。保管されていた材の端部から試料をディスク状に切り出し、さらにディスクより最外年輪層から5年輪ごとに分析試料をブロック状に7試料切り出した。試料名はIBKN-2_xとした (x = 1~7)。

はウィグルマッチ用試料として板状のディスクとして切り出し、木口から年輪層を確認し、最外層から5層ずつの年輪を採取した。ただし、伐採年を示す表皮直下の層は確認できなかった。
