AMS-¹⁴C法による旧土肥家住宅の年代

試料汚染とその対応

AMS-¹⁴C Dating of the Former Doi Family Residence:
Contaminated Samples and Their Solutions

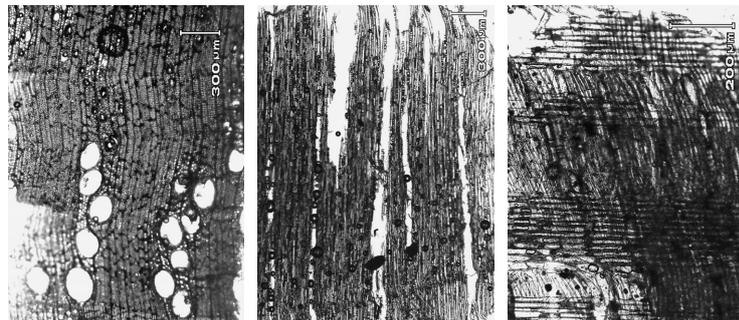
図3：スダジイの横断面(左)接線断面(中)放射断面(右)

スダジイ *Castanopsis cuspidata* Schottky var. *sieboldii* Nakai

ブナ科シイノキ属の広葉樹。環孔性の放射孔材で、孔圈部の大道管は単独で大きく接線方向に連続しない。孔圈外の小道管は小型で角張り火炎状に配列する。道管は単穿孔を有する。放射組織は単列で集合放射組織を持たず、全て平伏細胞からなり同性である。

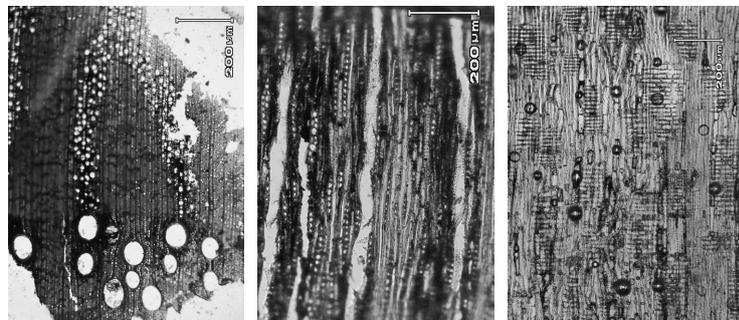
図4：クリの横断面(左)接線断面(中)放射断面(右)

クリ *Castanea crenata* Siebold et Zucc.

ブナ科クリ属の広葉樹。環孔材で、孔圈部の幅はかなり広く、大道管は円形や楕円形で単独。孔圈外で急に道管は小さくなり、単独ないし2～3個集まり火炎状に配列する。放射組織は平伏細胞のみの単列同性で、1～15細胞高。

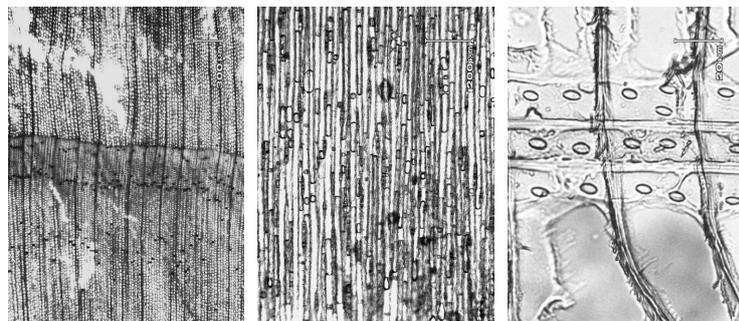
図5：スギの横断面(左)接線断面(中)放射断面(右)

スギ *Cryptomeria japonica* D. Don

ヒノキ科スギ亜科スギ属の針葉樹。早材から晩材への移行は急で、晩材の幅はやや広い。樹脂細胞は晩材部に見られる。分野壁孔はスギ型で1分野に通常2個存在する。

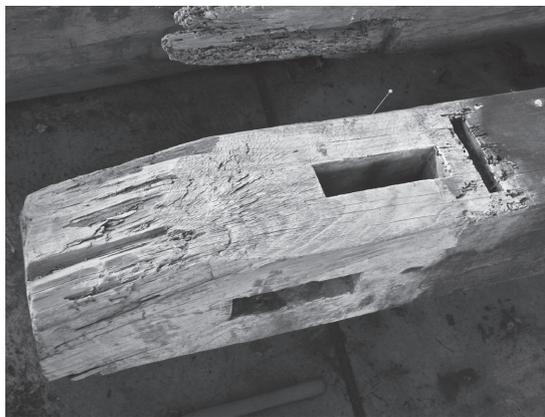
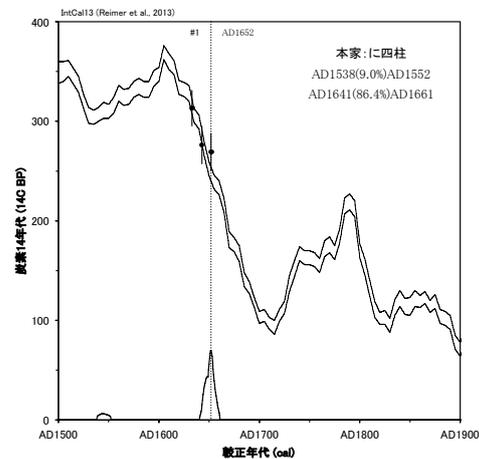
図6：旧土肥家本家住宅「に四」柱と炭素 14- ウィグルマッチ法による最外層の較正年代

「に四」柱は心持ちの角柱で、樹種はスダジイである。年輪幅が広いことから、加工時に落とされた外周部の年輪は数層程度と考えられる。炭素 14- ウィグルマッチ法による解析の結果、16世紀にも較正年代の確率が存在するが、建築史的な観点からその可能性を排除できる。最外層の較正年代は1641～1661年と得られた。

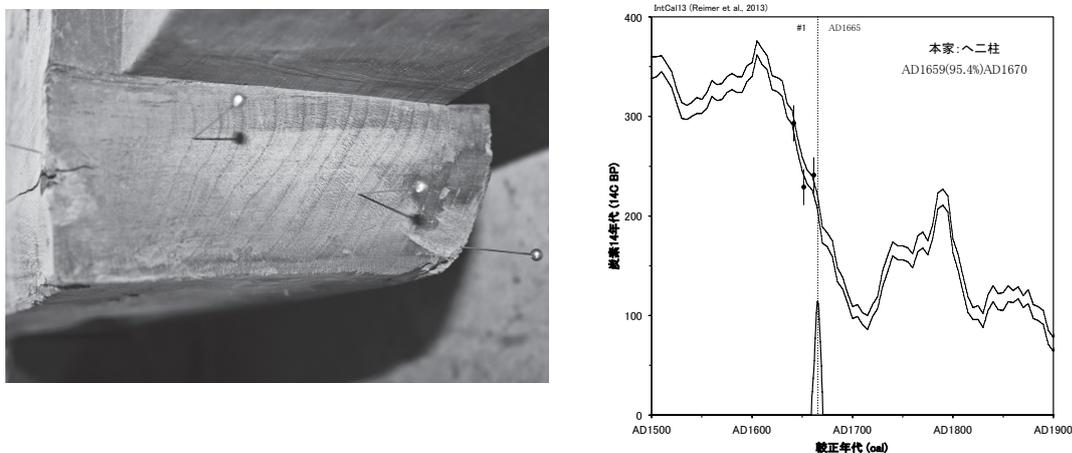
図7：旧土肥家本家住宅「へ二」柱と炭素 14- ウィグルマッチ法による最外層の較正年代

「へ二」柱は樹皮に接する年輪は確認できなかったが、年輪幅の広いスダジイ材で、加工により削平された年輪は数層程度と考えられる。炭素 14- ウィグルマッチ法による解析の結果、最外層の較正年代は1659～1670年と得られた。

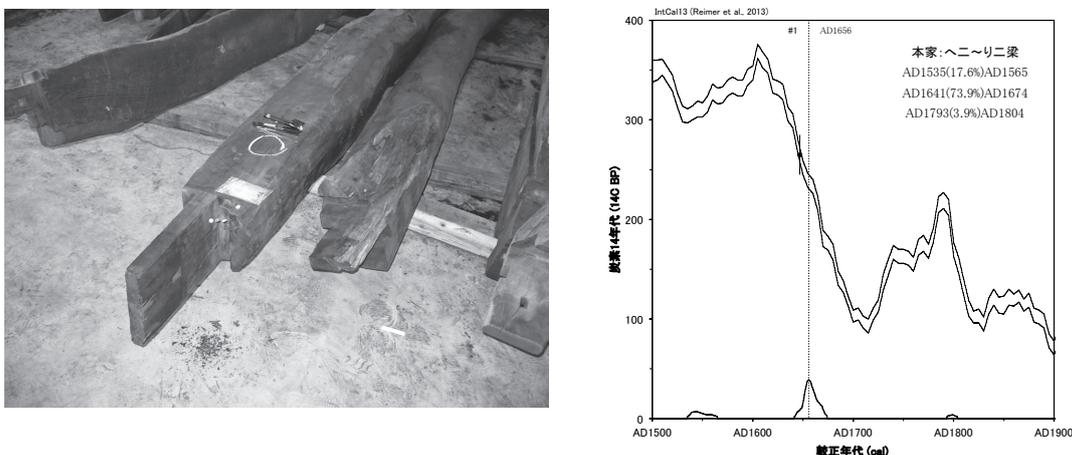
「へ二〜り二」梁は20年輪以上のクリ材で、ホゾ部分の端から樹種同定を目的として試料を採取した。採取試料の正確な年輪の位置は計測できていないが、最外層よりおよそ10年輪ほど内側と思われる。想定される最外層の較正年代は、建築史学の見地から1641～1674年が採用される。その場合は「に四」柱、および「へ二」柱と同時期となり、建築当初材と考えられる。外周部の切削を考慮すれば、住宅の建築年はこれより数年下ることになる。

図8：旧土肥家本家住宅「へ二〜り二」梁と最外層の較正年代(写真丸印の材)
測定箇所を最外層から10年内側と仮定した

「へ二～り二」梁は樹種同定を目的に採取された試料であったが、「へ二」柱、および異常値を示した「へ二～へ四」梁との関連を確認する目的で、改めて AMS-¹⁴C 法による年代測定を実施した。アセトンによる超音波洗浄と AAA 処理を実施した後、塩素漂白でセルロースを抽出した。(株)パレオ・ラボによる調製・測定の結果、「へ二」柱に近い炭素 14 年代を得ることができた。

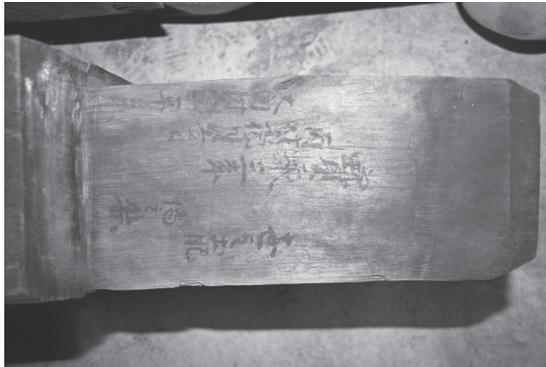
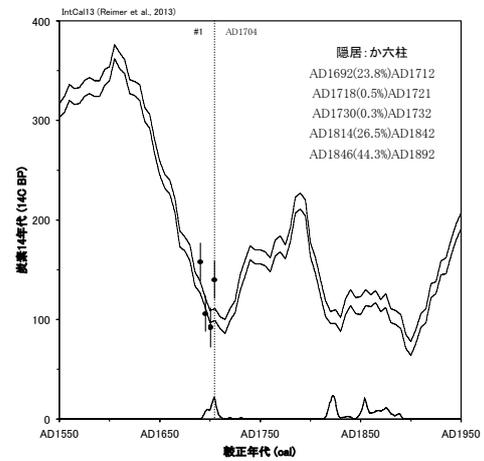
「か六」柱はほぞに宝永三(1706)年の墨書があり、隠居屋の建築年代を示す資料とされる。芯持ちのスギの角柱で、辺材は確認できなかったが年輪幅が5mm以上と広く、最外層から伐採年までの年代差は少ないと思われる。炭素 14- ウィグルマッチ法による解析の結果は複数の可能性を示したが、建築史学の見地から最外層の較正年代は1692～1712年を採用できる。この結果は墨書の年代を裏付ける。

図9：旧土肥家隠居屋住宅「か穴」柱と炭素14-ウィグルマッチ法による最外層の較正年代
ほぞに宝永三年の墨書が見られる。

隠居屋住宅の部材の較正年代は18世紀初頭に集中する。宝永三（1706）年の墨書のあるナカノマ後部中央の「か六」柱（1692～1712年）と、相対するナカノマ後部の「を六」柱（1700～1737年）は、いずれも墨書の記録と整合的である。また土間床上境の「ち十」柱（1692～1712年）と、これに差された「は十～ち十」梁（1694～1712年）も宝永三年と合致し、隠居屋住宅の建築年代を示すものである。下手妻側の「は十」柱は「ち十」柱と相対し「は十～ち十」梁を受ける下屋柱で、複数の較正年代が示されたものの宝永三年に対応する年代であることを否定しない。

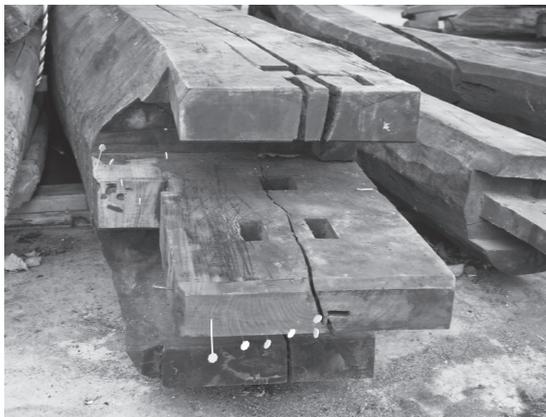
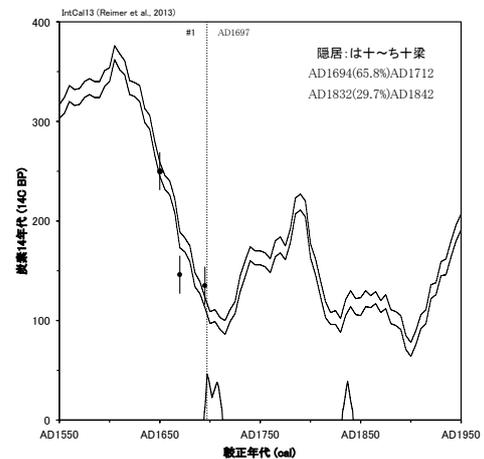
図10：旧土肥家隠居屋住宅「は十〜ち十」梁と炭素14-ウィグルマッチ法による最外層の較正年代

「は十〜ち十」梁はスダジイの瓜剥き材である。年輪幅が広く、製材時に落とされた部分は数年程度と考えられる。炭素14-ウィグルマッチ法による解析では18世紀初頭と19世紀の較正年代が得られるが、建築史的な観点から19世紀の可能性を排除できる。最外層の較正年代は1694～1712年と得られた。

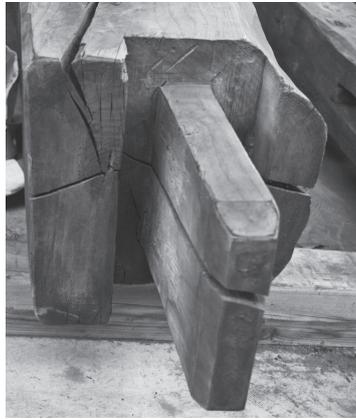
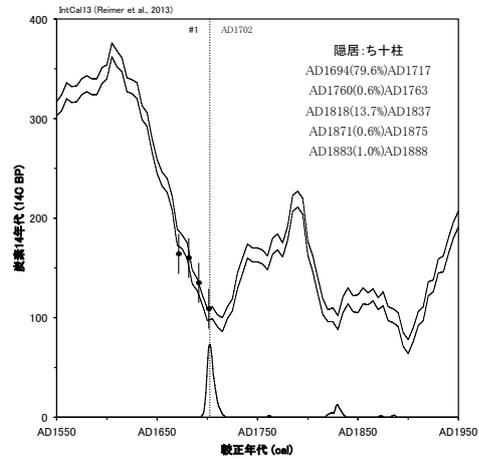
図 11 : 旧土肥家隠居屋住宅「ち十」柱と炭素 14- ウィグルマッチ法による最外層の較正年代

「ち十」柱は、樹皮に接する最外層は確認できなかったが、年輪幅の大きいスダジイ材で、加工による削平部分の年輪数は数年と推定される。炭素14-ウィグルマッチ法による解析では複数の可能性が示されたが、建築史的な観点からは19世紀の較正年代を排除できる。最外層の較正年代は1694～1717年と得られた。

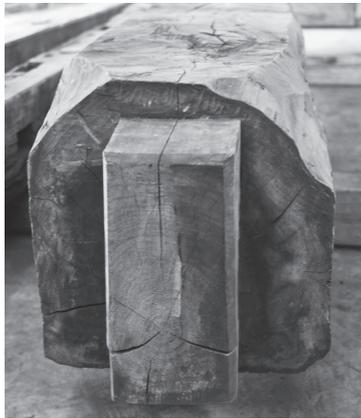
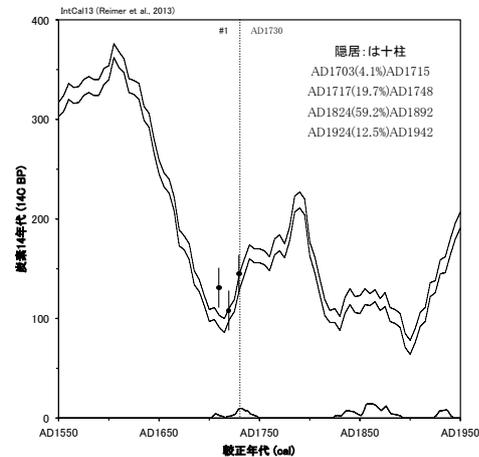
図 12 : 旧土肥家隠居屋住宅「は十」柱と炭素 14- ウィグルマッチ法による最外層の較正年代

「は十」柱は、樹皮に接する最外層は確認できなかったが、年輪幅の大きいスダジ材で、製材による削平部分の年輪数は数年と推定される。炭素 14- ウィグルマッチ法による解析では 18 世紀と 19 世紀の較正年代が示されたが、建築史的な観点から 19 世紀の可能性を排除できる。最外層の較正年代は 1703 ~ 1715 年ないし 1717 ~ 1748 年と得られた。

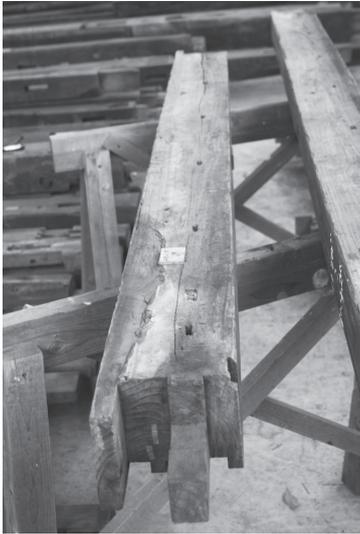
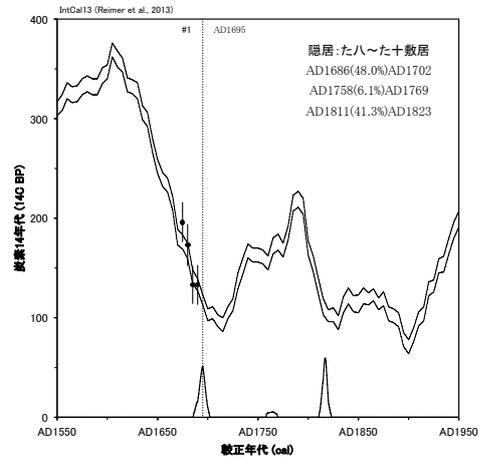
図13：旧土肥家隠居屋住宅「た八～た十」敷居と炭素14-ウィグルマッチ法による最外層の較正年代

「た八～た十」敷居は辺材を確認できなかったが、年輪幅の大きいスギ材で、製材による削平部分の年輪数は数年と推定される。炭素 14- ウィグルマッチ法による解析では複数の較正年代が示されたが、建築史的な観点から 19 世紀の可能性を排除できる。最外層の較正年代は 1686 ~ 1702 年と得られた。

上手妻側の「た八～た十」敷居、表側の座敷正面上手側1間の「ぬ十二～ち十二」敷居、および表側の座敷正面下手側1間の「ち十二～ぬ十二」敷居はいずれもスギ材で、3本溝の形状や技法から同時期の材と考えられる。複数の較正年代が示されているものの、同時期性を考慮すれば18世紀初頭の年代、すなわち宝永三年の当初建築時の部材である可能性が高い。

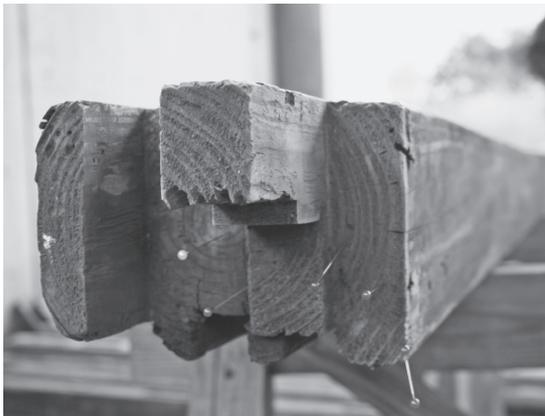
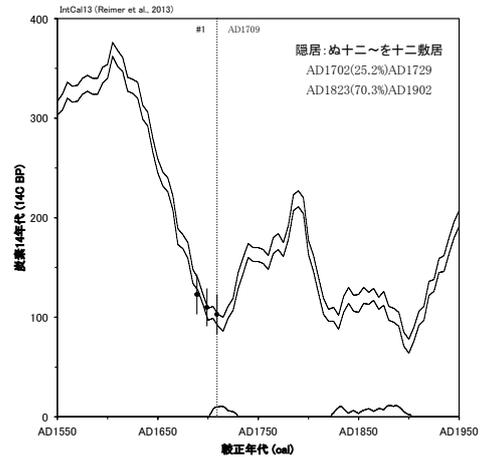
図14：旧土肥家隠居屋住宅「ぬ十二～を十二」敷居と炭素14-ウィグルマッチ法による最外層の較正年代

「ぬ十二～を十二」敷居は辺材を確認できなかったが、年輪幅の大きいスギ材で、製材による削平部分の年輪数は数年と推定される。炭素14-ウィグルマッチ法による解析では18世紀初と19世紀の較正年代が示されたが、建築史的な観点から19世紀の可能性を排除できる。最外層の年代は1702～1729年と得られた。

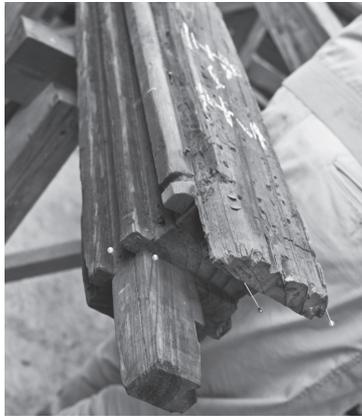
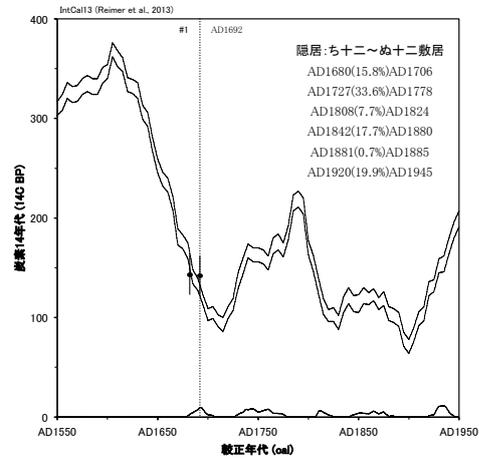
図 15：旧土肥家隠居屋住宅「ち十二～ぬ十二」敷居と炭素 14- ウィグルマッチ法による最外層の較正年代

「ち十二～ぬ十二」敷居は辺材を確認できなかったが、年輪幅の大きいスギ材で、製材による削平部分の年輪数は数年と推定される。2点の測定のため炭素14-ウィグルマッチ法による絞り込みは難しく、複数の較正年代が示された。ただし建築史的な観点から19世紀の可能性は排除され、最外層の較正年代は1680～1706年ないし1727～1778年と得られた。

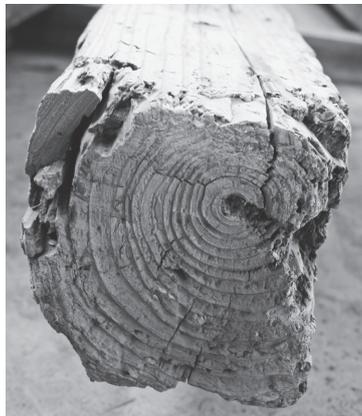
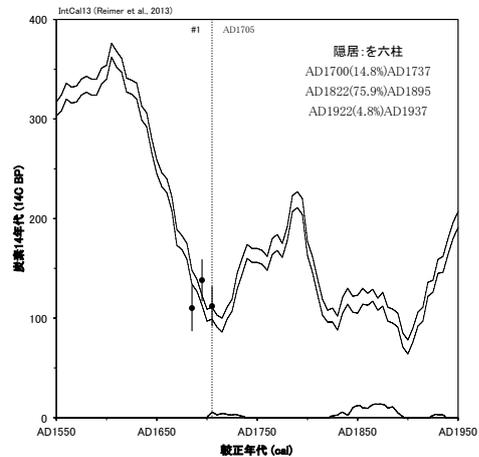
図 16：旧土肥家隠居屋住宅「を六」柱と炭素 14- ウィグルマッチ法による最外層の較正年代

「を六」柱は辺材を確認できなかったが、年輪幅の大きいスギ材で、製材による削平部分の年輪数は数年程度と推定される。炭素 14- ウィグルマッチ法による解析では 18 世紀初と 19 世紀の較正年代が示されたが、建築史的な観点から 19 世紀の可能性を排除できる。最外層の較正年代は 1700 ~ 1737 年と得られた。

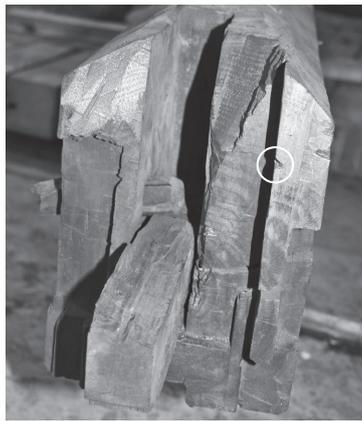
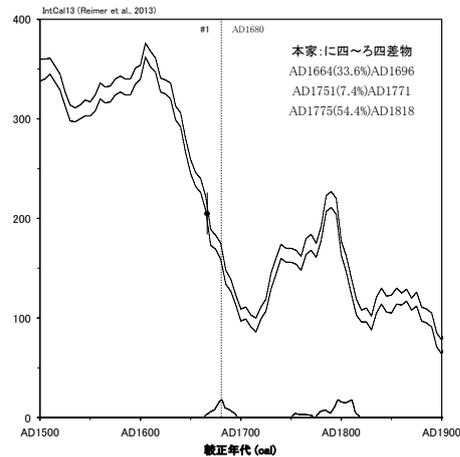
図17：旧土肥家本家住宅「に四～ろ四」差物と最外層の較正年代

ここで注目されるのは、汚染により異常値を示したと考えられる「に四～ろ四」差物の炭素14年代である（図17）。測定試料のうち最も新しい炭素14年代を示した外から15層目の年輪層（PLD-10209, 205 ± 21 ^{14}C BP）は、写真からも薬剤による汚染の影響が軽微と判断できる。その較正年代は、建築史的な観点から1664～1696年であることが示された。この年代は本家住宅の他の部材よりもやや新しく、製材時に削除された外周の年輪数を考慮すればむしろ隠居屋住宅の部材の年代に近い。したがって、この差物は分家が析出した際に行われた、本家の改造時期に入れられたと考えられる。

採取試料のうち円で示した年輪番号15は汚染が少なく、炭素14年代が最も新しい値を示した。最外層の較正年代は分家析出の時期に相当する。

「へ二〜へ四」梁, 「へ四〜へ五」梁, および「に四〜ろ四」梁は, 年輪層の多くが明らかに古い炭素14年代を示し, かつ較正曲線に対するマッチングが成立しなかった。今村が顕微鏡を用いて処理済の残試料を観察したところ, 木材の組織内にタール状の物質が確認された。これは本家住宅の解体・調査の際に部材の防腐を目的として塗布された薬剤が, アセトンによる超音波洗浄でも除去できなかったことを示す。炭素14を含まない石油起源の炭素(死滅炭素)が混入したため, 炭
