厳島神社門前町における 町家の¹⁴C年代調査とその意義

Radiocarbon Dating of Townhouses in front of Itsukushima Shrine
and the Impact of the Analysis

藤田盟児

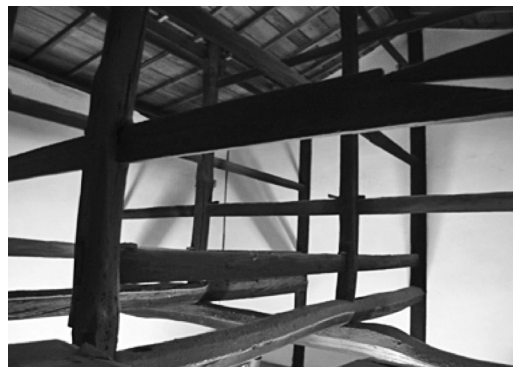
写真 1 若狭家住宅のオウエの吹き抜け架構

また、梁の形状をみても、これら S1 のグループは、写真 1 にも見えるように表皮に近い白太材をはつり落としただけの丸太の雰囲気をもつ H と表記した断面形で、側面形も自然木の形を残す原形と表記した梁を使っており、その後で宮島や近隣の港町で広く使用される丸太を断ち割った形状の W（後出の写真 3、5 参照）や、完全に長方形に製材された K と表記する梁材とは明確に異なっていた。

構造材のうち梁行の梁は、棟通りの桁行梁に乗る小屋束に鼻栓で留められ、後世のように梁の上に直接梁を載せた井桁組に比べると古式な感じがする。たとえば広島県では寛文五年(1665)建造とされる重文木原家住宅が似た構造を用いている。⁽¹¹⁾さらに、梁の断面形状をよく見ると、梁行には写真1の若狭家住宅の梁に似たチョウナで多角

もっとも梁の仕上げ方については、若狭家住宅(写真1参照)にも使われている周囲をはつるだけで丸太のような雰囲気をもつ多角形断面の梁はH型として、古い形式を示す指標として表1に取り上げており、こうした梁の断面形状は18世紀になると整然とした多角形に変化するといわれるように、厳島神社門前町でもH型から丸太を半分に分断した形状のWへ、さらに完全な長方形断面のK型へ変化していくことが表1でも読み取れる。

建築遺構は、絵画には描かれない内部空間や技法を知ることができる点で優れている。飯田家作業所や小西家住宅(表4の5)の構造をみると、オウエと土間にまたがって架けられた梁組は、後世のような整然とした井桁組になってはいない。しかし、17世紀前半と推定される若狭家住宅のオウエは、写真1で分かるように後世と同じ梁行と桁行を共に三等分する整然とした井桁組になっており、飯田家作業所や小西家でも桁行は三等分する手法が採られている。こうしたことから厳島では、16世紀後半の二階建て、もしくはツシ二階建てが誕生した際に、オウエのような背後の吹き抜けになった広い空間を三等分する梁組の架構手法が何らかの理由で生みだされ、それが後世の規範になったと推測することができる。

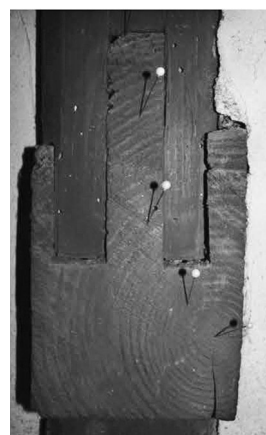
図4 田中1 小屋梁「又ち通一」, アカマツ, 辺材あり, 17世紀後半

試料を採取した部材は表2の3点で、当初の桁行梁が切断された切断面（田中1, 図4）からと、オウエ上部に設置された後補材と推定される長方形断面の梁行梁（田中2, 図5）、そして、これも後補材と推定される正面の二階床が乗る桁行梁（田中3, 図6）である。当初材が少ないのは、修理工事中などではないため試料採取に適当な部材が他に見つからなかったためである。全体の分析結果は、表2に示す通りで、図4・5・6のグラフと合わせて国立歴史民俗博物館の坂本稔氏の作成資料である。

調査は、まず調査材の年輪を目視で数え、10年以上の間隔をあけて3ヵ所程度の試料採取位置を決める。この材は小径で年輪数が少なかったので、15年間隔で3点から採取することにした（図4参照）。1点分の採取は当該年輪を含めて5年分の年輪をナイフで少量（数十ミリグラム）を削り取り、その試料をAMS法にかけて¹⁴C濃度を測定し、試料とした年輪が生命活動を停止してから何年が経過したかを示す¹⁴C年代を計算する。

¹⁴C年代の測定結果は、現在の技術では±20年の誤差が生じるので、表2の¹⁴C年代には±20年の誤差範囲を加算し、図4のように縦軸に炭素14年代（¹⁴C年代）をとるグラフでは太線の縦方向の長さが誤差範囲を示している。この誤差範囲を示した太線と、その年に生命活動を停止した木材に残されているはずの¹⁴C年代の範囲を示した較正曲線が重なる場合が、当該年輪が生育していた可能性がある実年代になる。

田中1の場合は、図4のグラフが示すように1679年をピークとする極めて狭い範囲の確率分布を示し、かつ小径の丸太で、上端が虫食いに弱い辺材に近いところまで残されていたので、1680年代初頭の伐採で、その後、数年を経ずして当該建物に使用されたと推定した。つまり、田中家住宅の建設年代は1690年前後と考えられる。これは田中1の結果のみで判断したのではなく、後述する飯田家作業所の結果もふまえた編年の見直しと、それに伴う技法・形式の年代推定を合わせた判断である。

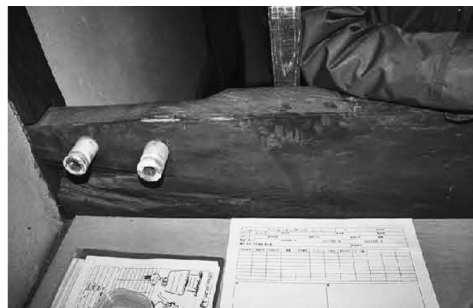
図5 田中2 梁行梁「四通に - と」、アカマツ、辺材不明、19世紀後半

一方、田中2は、図5に示すように1881年をピークとし、1863年～1888年に最外層年輪が生育していた確率が95.5%である。辺材もないので、伐採されたのが明治時代に降ることはまず間違いない。この梁は、現状の小屋組を支え、オウエに設置された巖島特有の大型の神棚の上部天井の端部も形成している重要な材である。したがって、田中家住宅が現在見るようなツシ二階建てに改造されたのは、明治時代になってからと考えられ、嘉永六年（1853）の棟札は別の建物のものとせざるをえない。田中家の敷地は、土産物店が並ぶ現在の参道、つまり明治期の海岸通りまで伸びているので、その北側の旧海岸道路に面して建てられた建物の棟札であったのかもしれない。

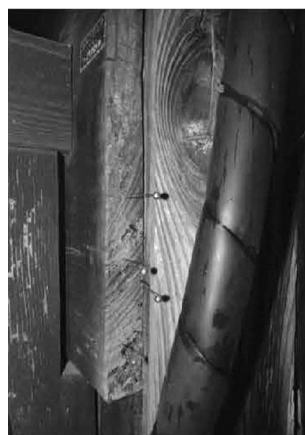
図6 田中3 桁行二階床梁「い通一 - 五」、アカマツ、辺材あり、18世紀後半

同様に明治時代の増改築で使用されたと考えられる正面の二階床を支えている桁行梁から採取した田中3は、図6に示すように1801年をピーク値とし、場合によっては18世紀後期に伐採された材であるという結果がでた。明治時代までの保管材と考えるには期間が長すぎるので転用材の可能性もあるが、正面入口を飾る材であることから、とくに良質な材を用意していたとすれば、長期保管材である可能性もないわけではない。いずれにせよ、現在のツシ二階は、19世紀になってつくられたとして良いだろう。

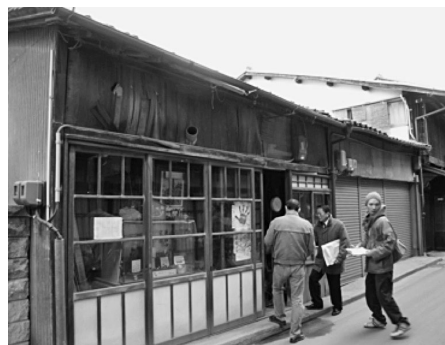
写真 4 飯田家作業所・取り壊し前外観

この建物は、平成 22 年 7 月に所有者の意向で取り壊されることになり、敷地は駐車場になった。伝建調査時の状態を撮影した写真 4 で分かるように、もとは東側の隣家と棟続きで一棟になった平屋の長屋であり、写真 4 の奥にみえる松岡家住宅と隣接していた。平屋にも関わらず写真 5 のように構造材が太く、架構形式も古式であることから、通常の近世後半の長屋ではなく、古い平屋の町家遺構である可能性が高いと考えられたので、解体申請があった際に¹⁴C 年代調査をしたところ、以下に述べるように 17 世紀に遡る貴重な遺構であることが判明したので、急遽、解体保存の処置をとり、久保田酒店の厚意で同家所有の敷地に解体部材を保存していたが、現在は、廿日市市所有の建物内に解体部材は保管されている。なお、東側半分の隣家は、保存処置が間に合わず廃棄されてしまった。

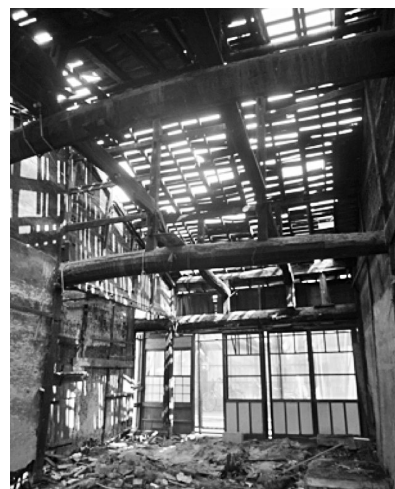
写真 5 飯田家作業所・取り壊し中内観

が取り壊し工事によって取り除かれた状態である写真5をみると、小規模な平屋ながら背の高い梁を井桁状に組み、その上に小屋組を組み立てた厳島の町家固有の構造形式を備えており、他のツシ二階建ての町家と歴史的に連続性がある平屋の町家と考えられる。

形に削ったHと呼ぶ形式の梁を使い、桁行には同様に仕上げた大断面材を半分に切断したWと呼ぶ形式の材を、平滑面が正面に向くようにして使っており(写真5の中央にみえる棟通りの梁の反対側が、図13の写真である)、梁の仕上げ方においても古式である。

棟通りの桁行梁から得られた飯田5の分析結果が図13である。この梁は、厳島の多くの町家で使用されている丸太の外周をチョウナで削った後、半割りまたは三分割した断面形状をもつ材であり、写真にみえる側が切断面で、背面は写真5に見えるように多角形である。編年表で「W」と表記した形状がこれで、厳島では江戸時代後期まで使用されている⁽¹⁴⁾。

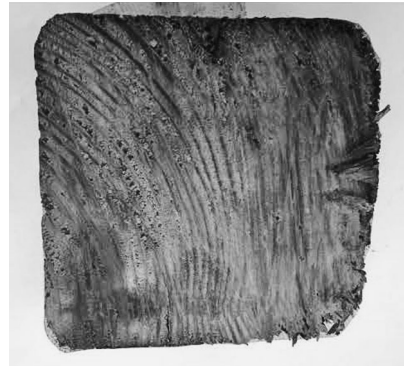
図10 飯田2 柱「へ五」、アカマツ、辺材不明、16世紀または17世紀中頃

つぎに西側の棟持柱である飯田2(へ-五)の分析結果である図10をみると、ほぼ同様の結果が得られた。ただし、この材は辺材がほぼ削除されているので最外層年輪の年代は飯田1よりもやや古くなっている。

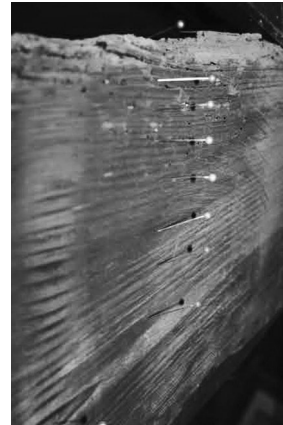
図14 飯田6 梁「ろ通二-五」，マツ，辺材あり，17世紀中頃

つぎに、建物正面の桁である飯田6の分析結果である図14をみると、外から5～10番目の年輪で採取した資料が、1600年前後にあるウイグルの範囲を超えたことで、非常に高い確率で1654年をピークとする前後10年間ほどの間に、最外層年輪が育成していたことが判明した。この材には、写真でも分かるように上端に辺材が残されていて、伐採年代も最外層年輪の育成年代から遠くない時期であったと推定できる。そこで、1660年頃に伐採されたと推定してほぼ誤りがないと考えられる。ただし、この材でも16世紀中期に伐採された可能性が残されており、わずかに曖昧さも残され

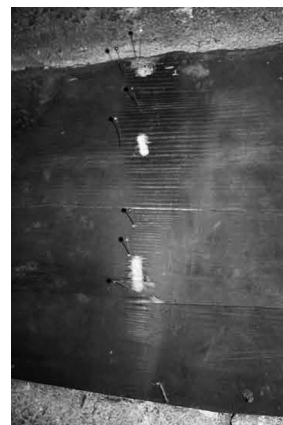
図15 飯田7 梁「へ通一-二」，アカマツ，辺材あり，17世紀中頃

飯田7は、本来は東側隣家の梁であったが、その分析結果は図15のように最外層年輪が1667年をピークとする10年ほどの間に生育していたことになった。これは飯田家作業所の各部材と同じ時期であるから、飯田家作業所と東側隣家は一体で建てられた二戸一のいわゆる棟割長屋の町家であったことになる。東側隣家は、結局、一度も調査されないまま廃棄されてしまったが、解体業者によれば飯田家作業所と同様の架構であったという。

この飯田7は、16世紀に伐採された可能性はないことから、この材も含めて建物全体が同時期に建てられたとすれば、この長屋の建造年代は1670年頃と推定される。

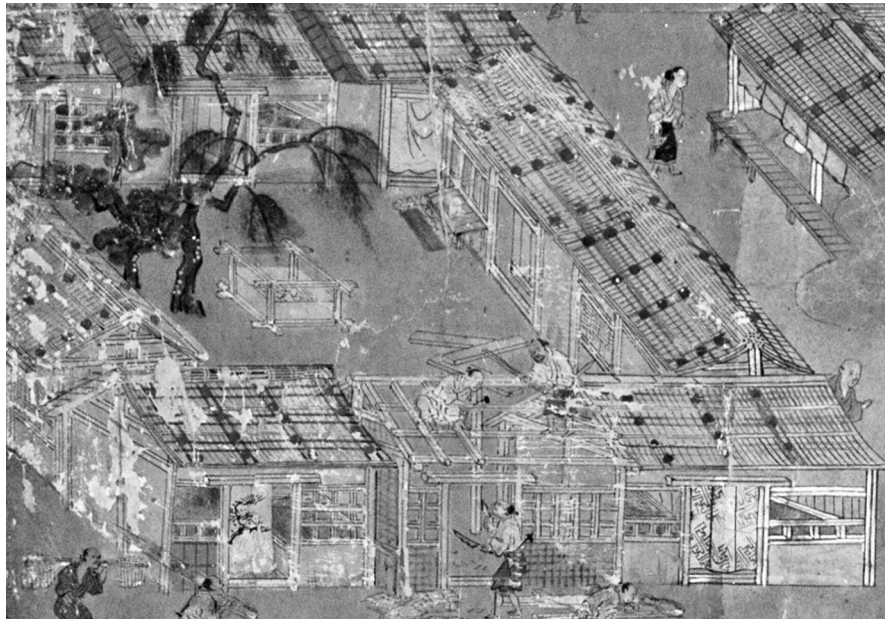
写真6 洛中洛外図屏風(歴博甲本、右隻、三条烏丸周辺)

について検討するには不十分であった。たとえば、17世紀の建造と認められている町家遺構は、ほとんどが本瓦葺、ツシ二階建ての大きな建物であり、田中家住宅と飯田家作業所のように、板葺で平屋の町家はなかった。しかし、中世末期から近世前期にかけて描かれた洛中洛外図屏風を始めとする京都、江戸、その他の都市景観をみると、中近世移行期において町家の主流を成す形式は、田中家住宅と飯田家作業所のように板葺、平入、平屋であったと考えられる（写真6参照）。また、土本俊和が史料から中近世移行期の町家の多くの割合を占めていたと推定した棟割長屋（土本の定

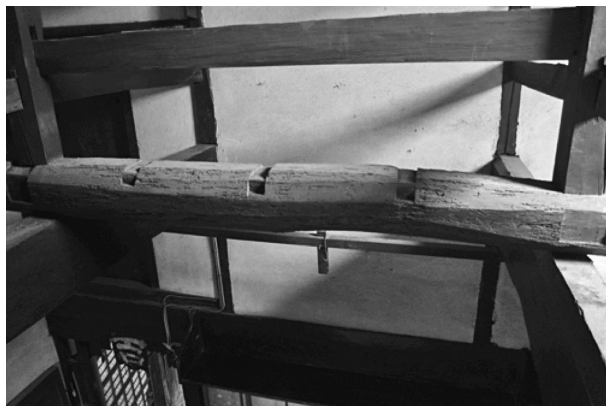
写真7 田中家住宅のオウエ上部の梁

また田中家住宅は、創建時は飯田家作業所とほぼ同じ規模の平屋であったが、近代になってツシ二階建てに改造された。その際に持ち上げられ再使用されていると推測される写真7のような梁には、上部に床根太が掛けられていたと考えられる痕跡がある。丸山俊明は、中近世移行期の京都の町家を文献史料や絵画史料、さらには構造や材木の規格などから検討して、中世末期の町家には外観が

平屋でもミセの上にツシ二階があるものが多く存在していたのではないかと推測しているが⁽¹⁸⁾、田中家住宅の梁の痕跡は、そうしたツシをもつ平屋の町家が17世紀末期まで継続的に建てられていたことを示す史料である可能性がある。

田中家住宅は改造が大きく、解体修理も行われていないので、根太掛けのある梁が当初材かどうかは確かではないが、飯田家作業所でも後補材であるミセの側面の壁上部の梁に根太掛けの痕跡があり、平屋でもミセ上部にツシ二階を設ける町家があったことを示している。ただ、これも解体中の緊急調査だったために他の部材の痕跡と整合するかなどの点で確実ではない。

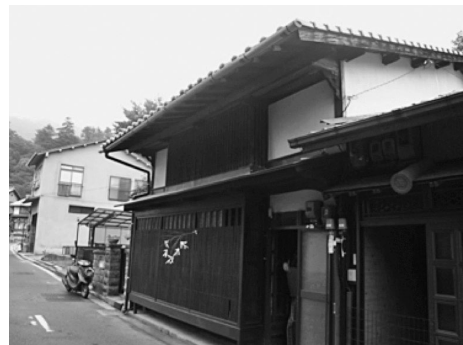
写真8 岩見家住宅の外観

こうした平屋の町家形式に次いで誕生したと考えられる町家形式が、中部地方の高山、岩村、奈良井などの古い町家や、厳島なら写真8の18世紀前期建造と推定される岩見家住宅（表4の6）のように、平屋の棟高を上げて、ミセの上部に開口部があるツシ二階を設け、下屋庇をつけて二階建てであることを示した町家形式であると推測される。

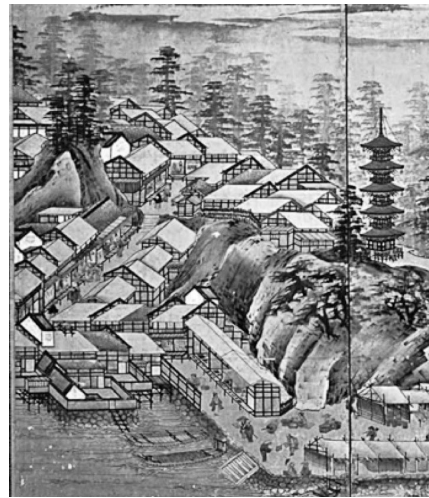
写真10 松本山雪『厳島図屏風』(東博蔵, 部分)

今回、年代を測定した飯田家作業所と田中家住宅のみならず、それらと同じS1技法をもつグループに入る小西家・吉田家・岩見家の各遺構は、寛文年間（1661～73）頃の景観に基づいて描かれたとされる松本山雪の『厳島図屏風』に描かれた景観を構成する町家群と同類である可能性があるが、飯田家作業所や田中家住宅が位置する一帯を描く写真10をみると、背の高い平屋とツシ二階建てが混じる町並みの中に、屋根の上に飛び出した土蔵や防火桶、あるいは卯建などの多様な意匠が見え、角地を占める大型の町家である小西家の破風を見せた意匠や、やはり大型の町家で二階の意匠が優れている吉田家などが示す、この時代独特の華やかで活気に満ちた町並景観から、当時の活発な時代精神を感じることができる。

ところで伝建調査報告書で示したように、厳島には17世紀前半に海北友雪が描いた『厳島図屏風』（写真9）と、17世紀後半に松本山雪が描いた『厳島図屏風』（写真10）という、実際の景観を参照して描かれたのではないかとされている史料性が高い絵画史料が存在する。この両者を比べてみると、17世紀中頃を境にして石置板葺の平屋が主体の景観から、コケラ葺ツシ二階建てで卯建もある景観に変化した可能性があるを読みとることができる。
